**“PROYECTO DE ESTUDIOS DE PELIGROS
NATURALES EN MUNICIPIOS DE LA
PLANICIE COSTERA DEL ESTADO DE
CHIAPAS”**

**ATLAS DE PELIGROS DE LA CIUDAD Y MUNICIPIO DE
MAPASTEPEC, CHIAPAS**

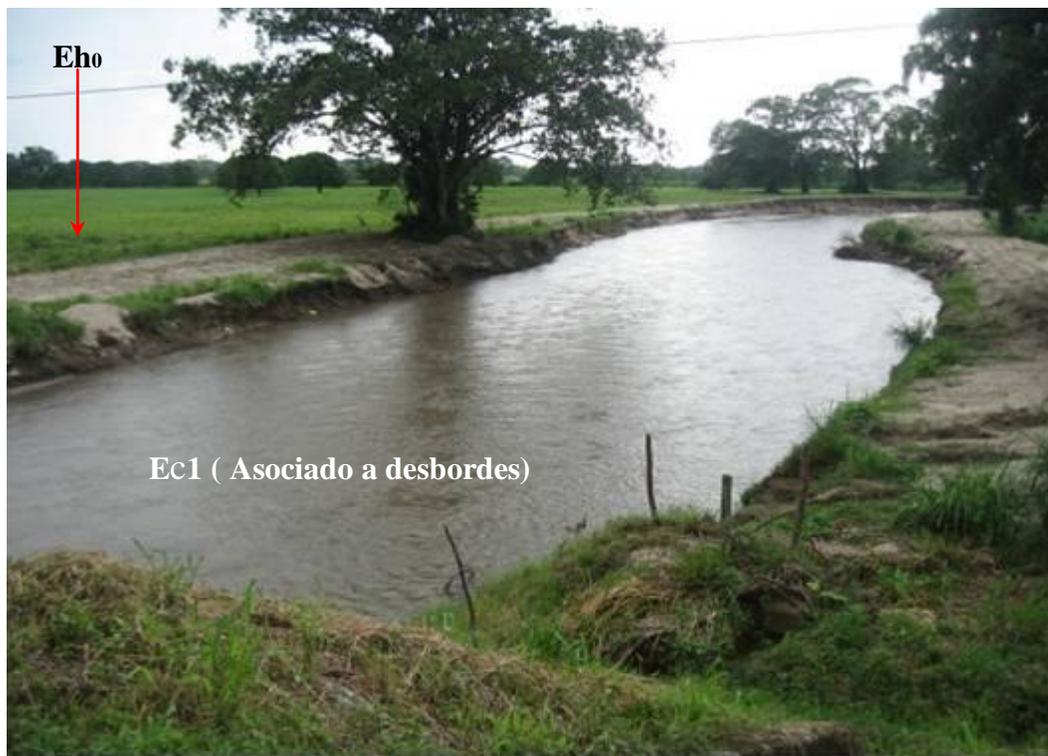
Fotografía No.2.1 .- Punto de verificación AC-113, se ubica debajo del Puente Madre Vieja que se localiza sobre la carretera federal No. 200, cerca del campamento de la Policía Federal Preventiva PFP.

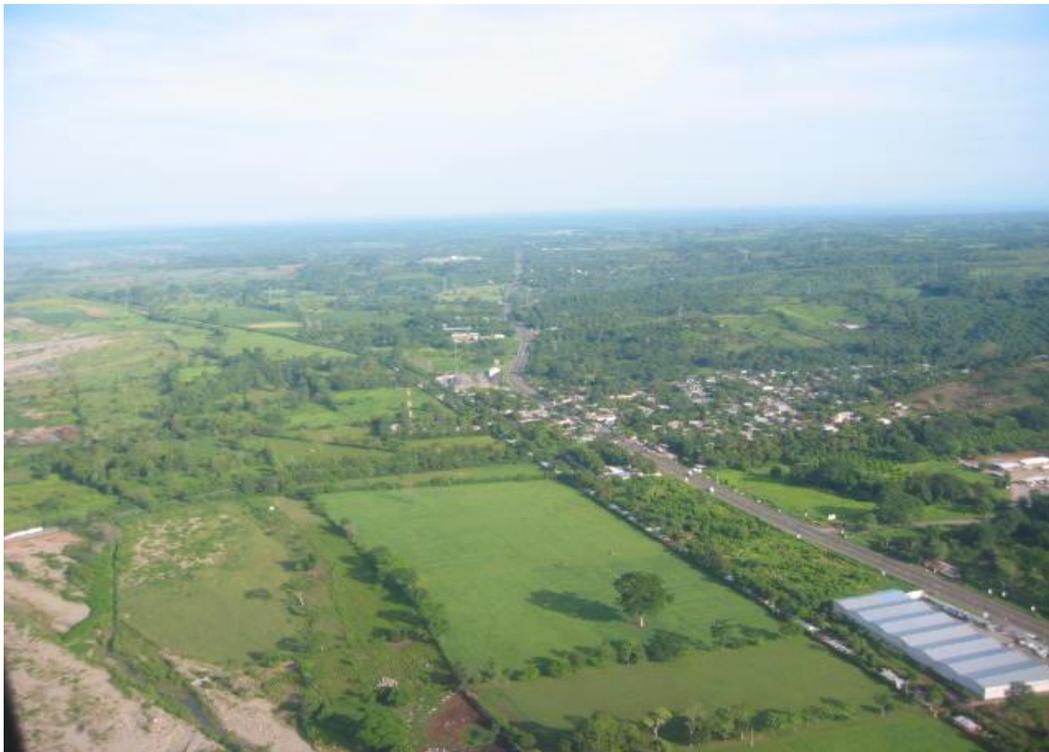
Fotografía 2.2.- Erosión hídrica nula (Eh0) asociada con erosión hídrica débil (Ea1) se observa en la ciudad de Mapastepec.

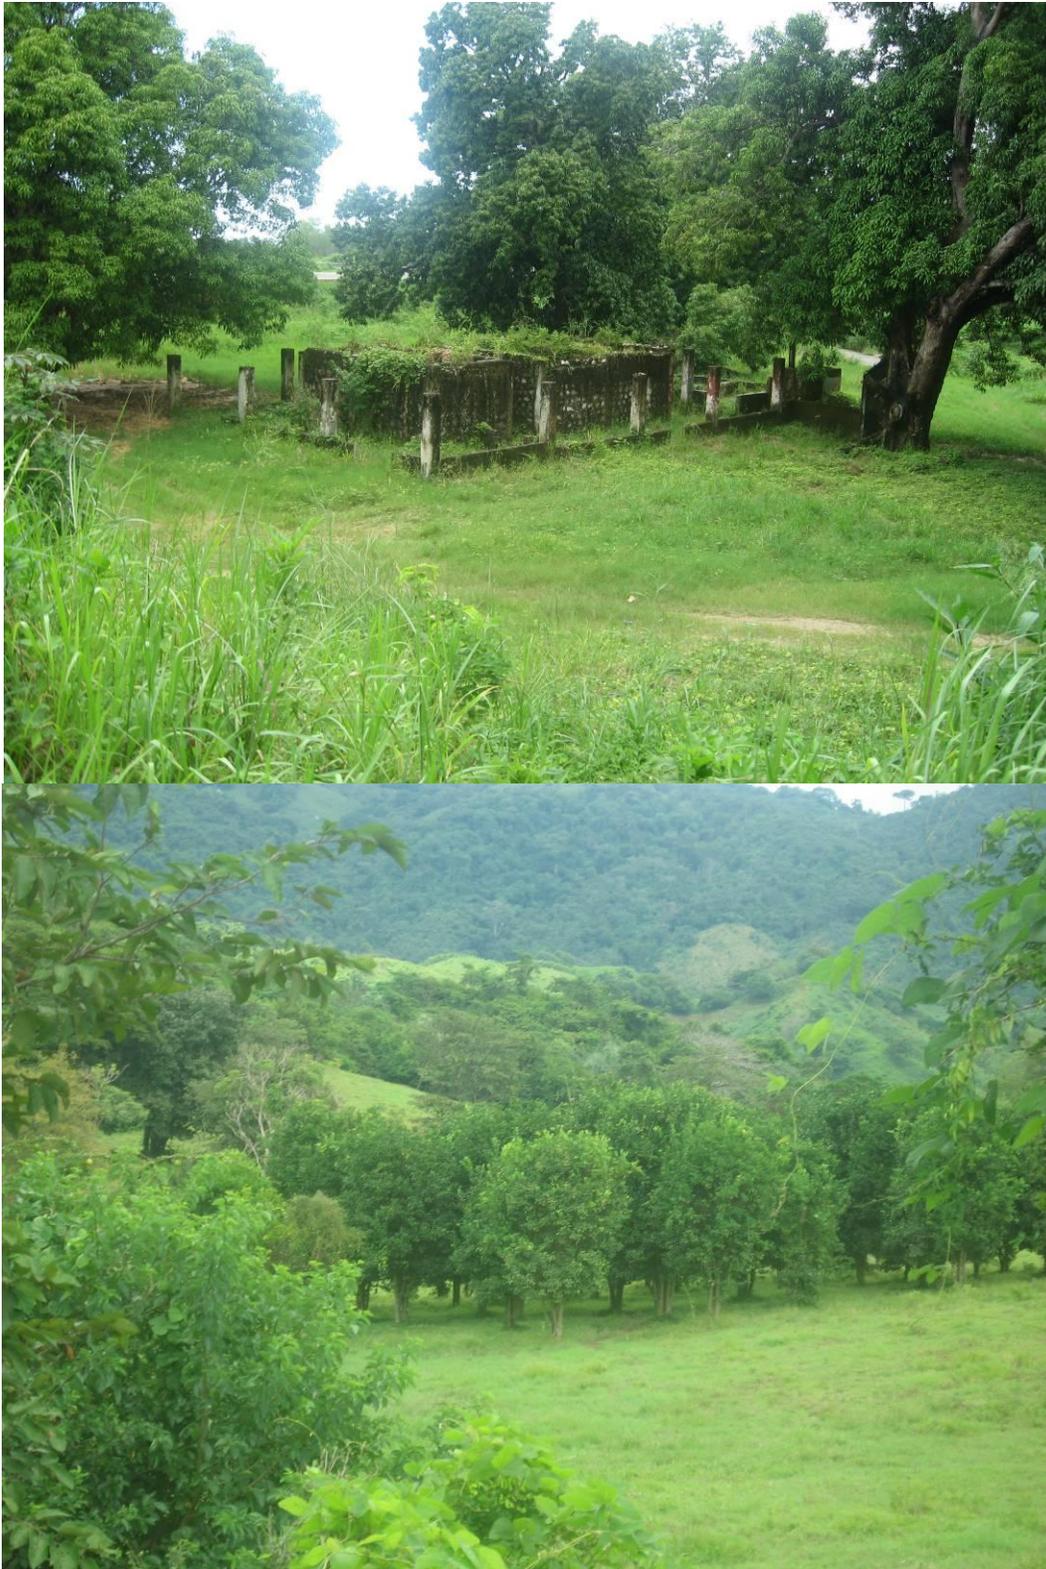
Fotografías 2.3 y 2.4.- Eh1 asociado a Ea1 y deforestación por ampliación de la frontera agrícola en el municipio de Mapastepec, la foto superior fue tomada en el poblado de Valdivia y la inferior subiendo hacia Nueva Libertada-Progreso.

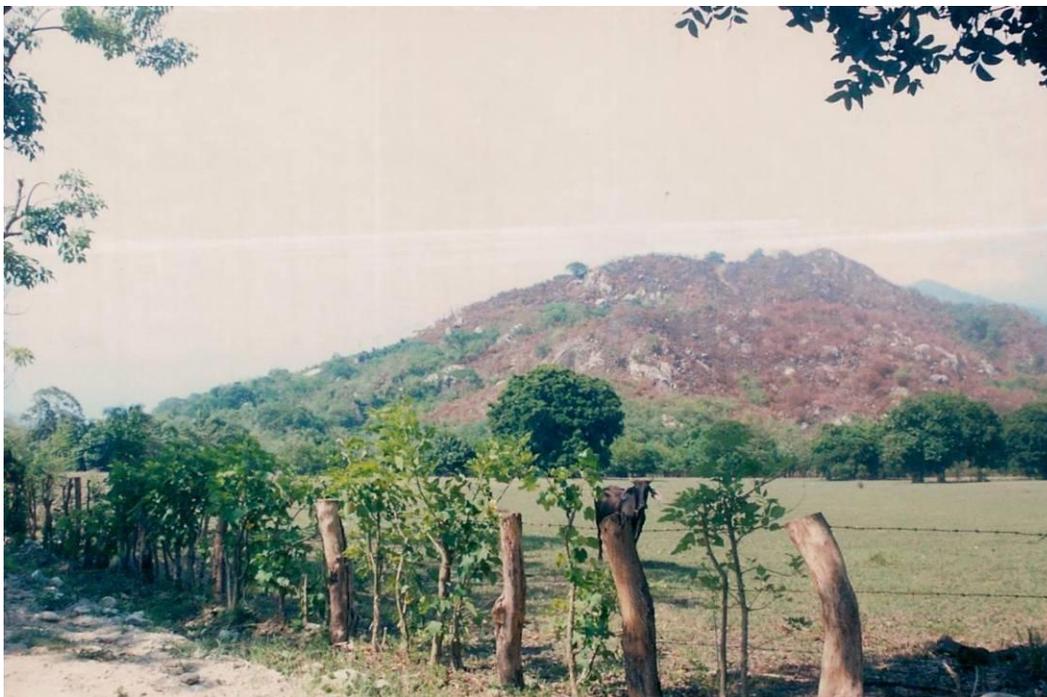
Fotografía 2.5.- Eh2 asociado a Ec1 y a deforestación por incendios y natural por plagas (Ec2) en el municipio de Mapastepec.

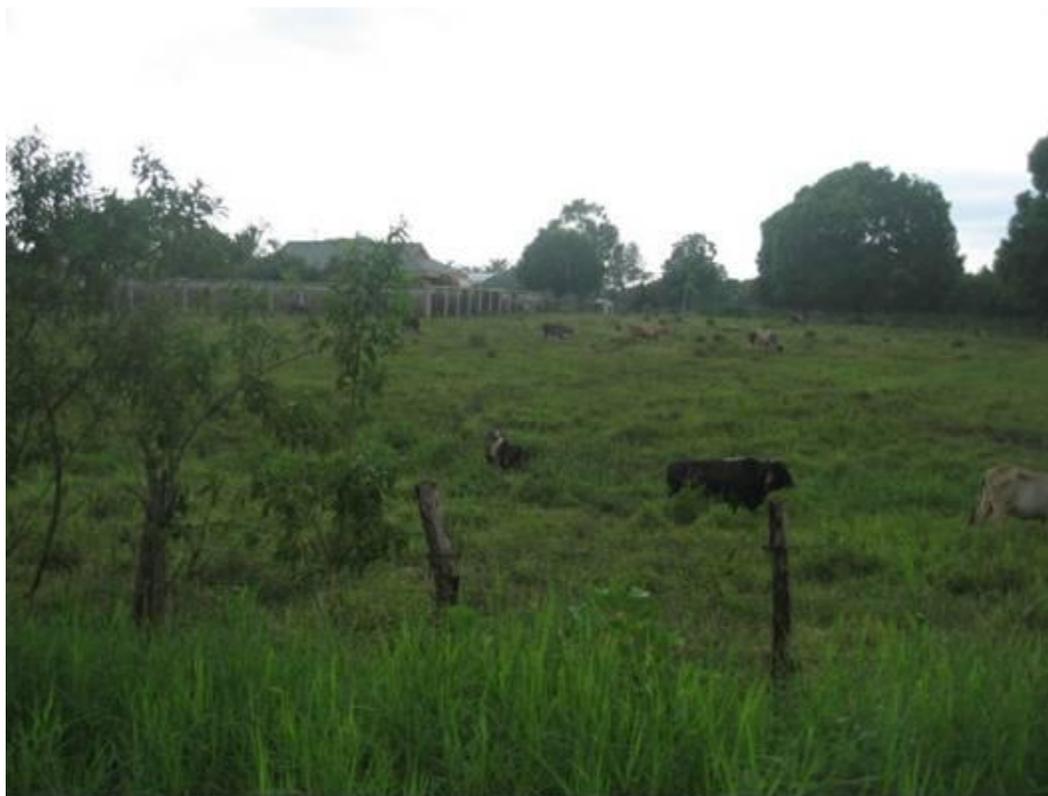
Fotografía 2.6.- Erosión hídrica laminar de grado moderado (Eh2), corresponde al Punto de verificación AC-109, ubicado en Barrio Morelos II.

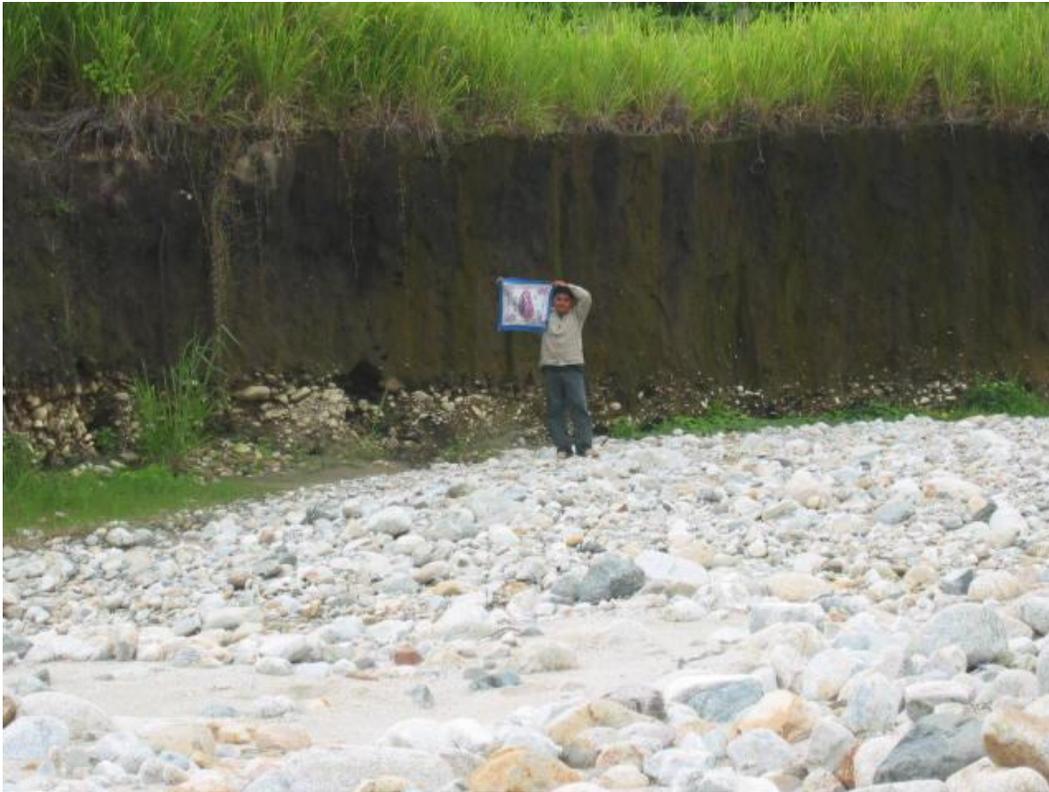
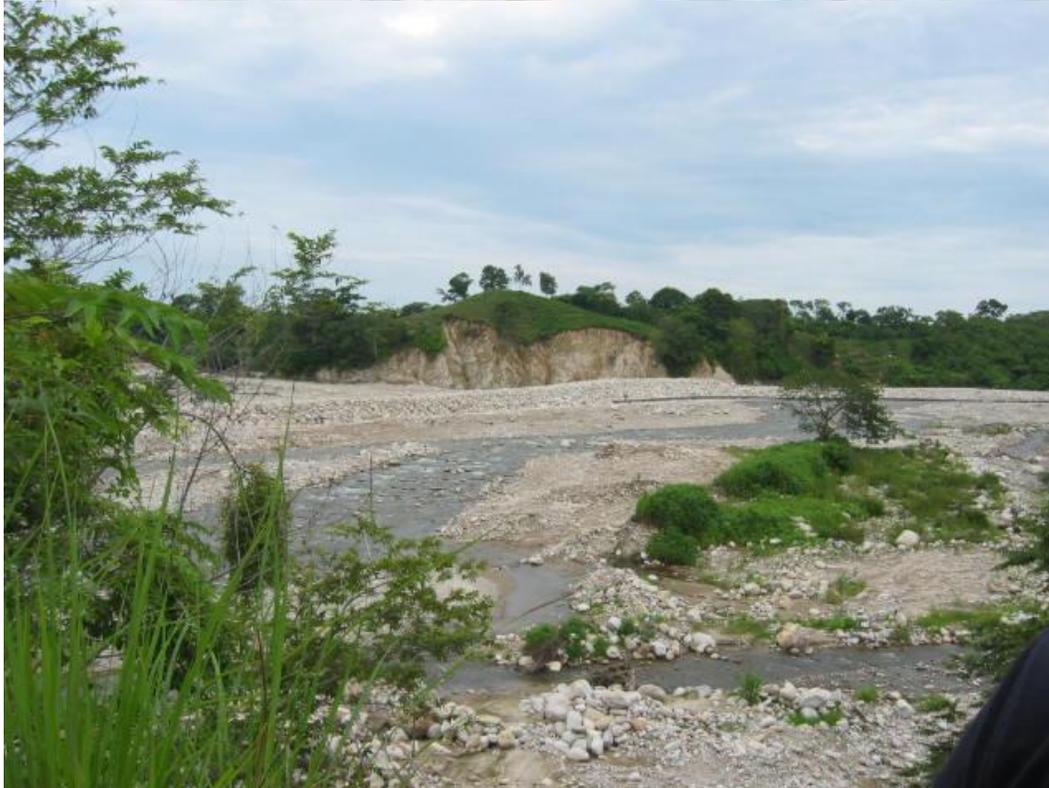
Fotografías 2.7 y 2.8.- Erosión concentrada (Ec1) asociado a desbordes del río San Nicolás

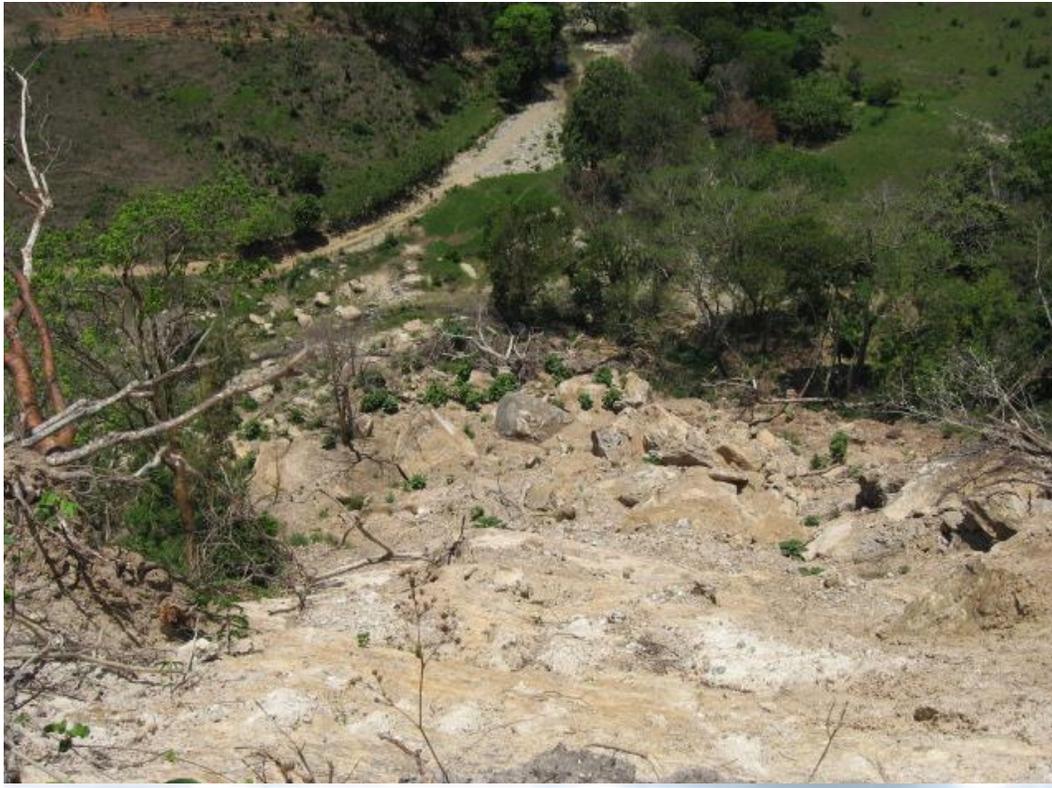
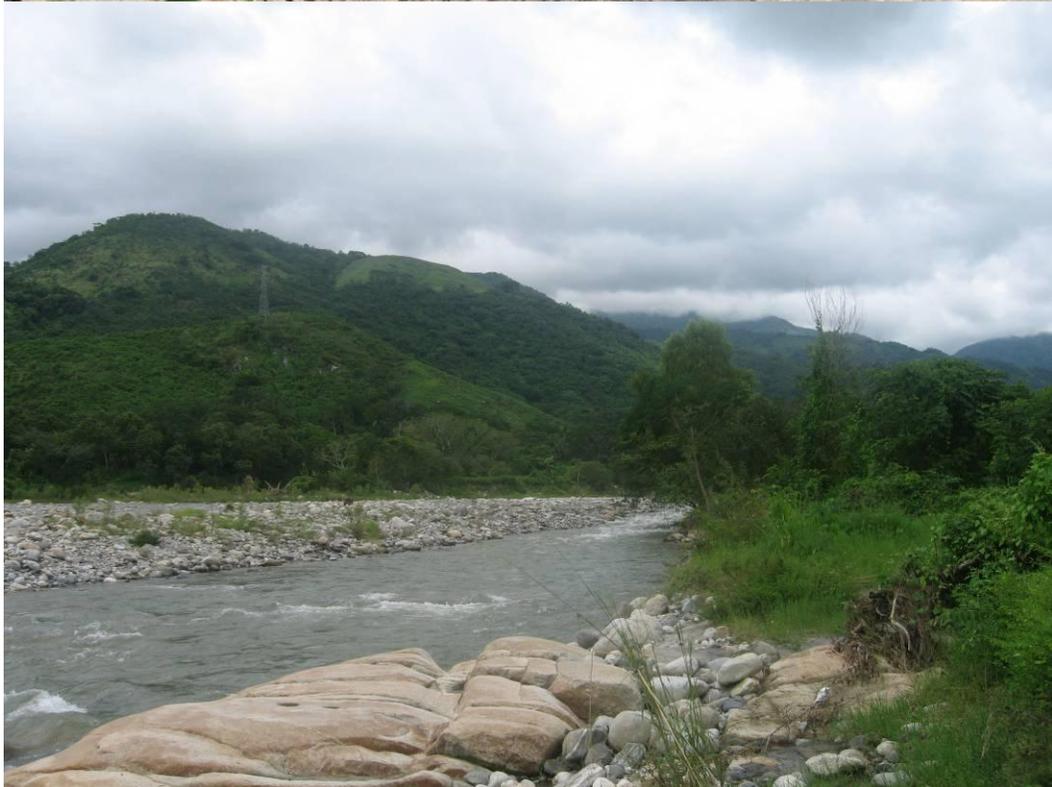
Fotografía 2.9 y 2.10.- (Ec1) Erosión concentrada asociado a cauces y cañadas en las partes altas y a desbordes en las partes bajas, en la fotografía superior se asocia a erosión hídrica laminar de grado fuerte (Eh3).

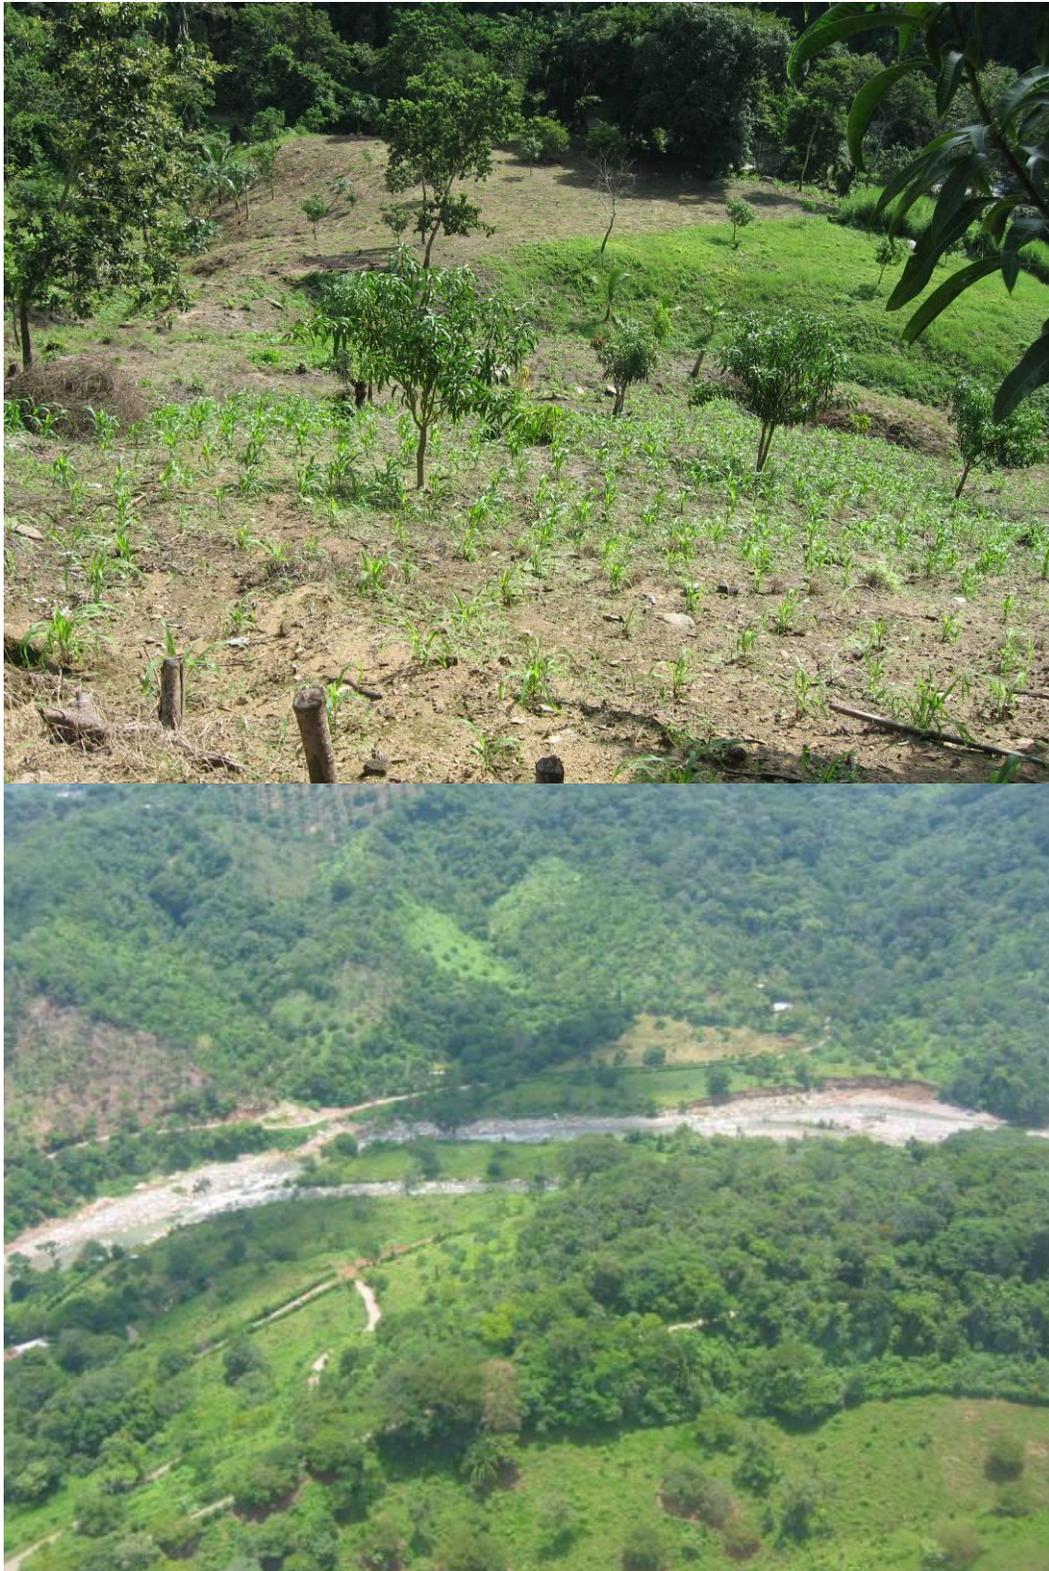
Fotografías 2.11 y 2.12.- Erosión concentrada asociada a cauces y cañadas (Ec1), a desbordamientos y a deforestación por ampliación de la frontera agrícola (Ea2).

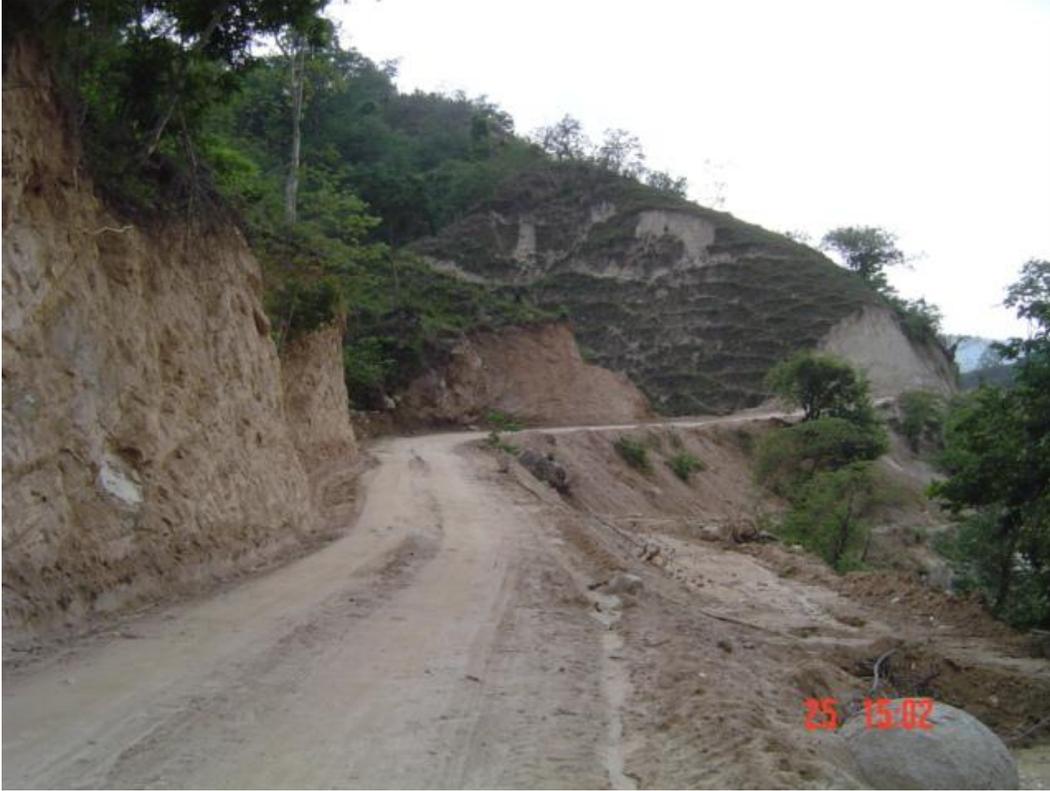
Fotografía 2.13.- Erosión antropogénica asociada a obras civiles-construcción de caminos e infraestructura (Ea3).

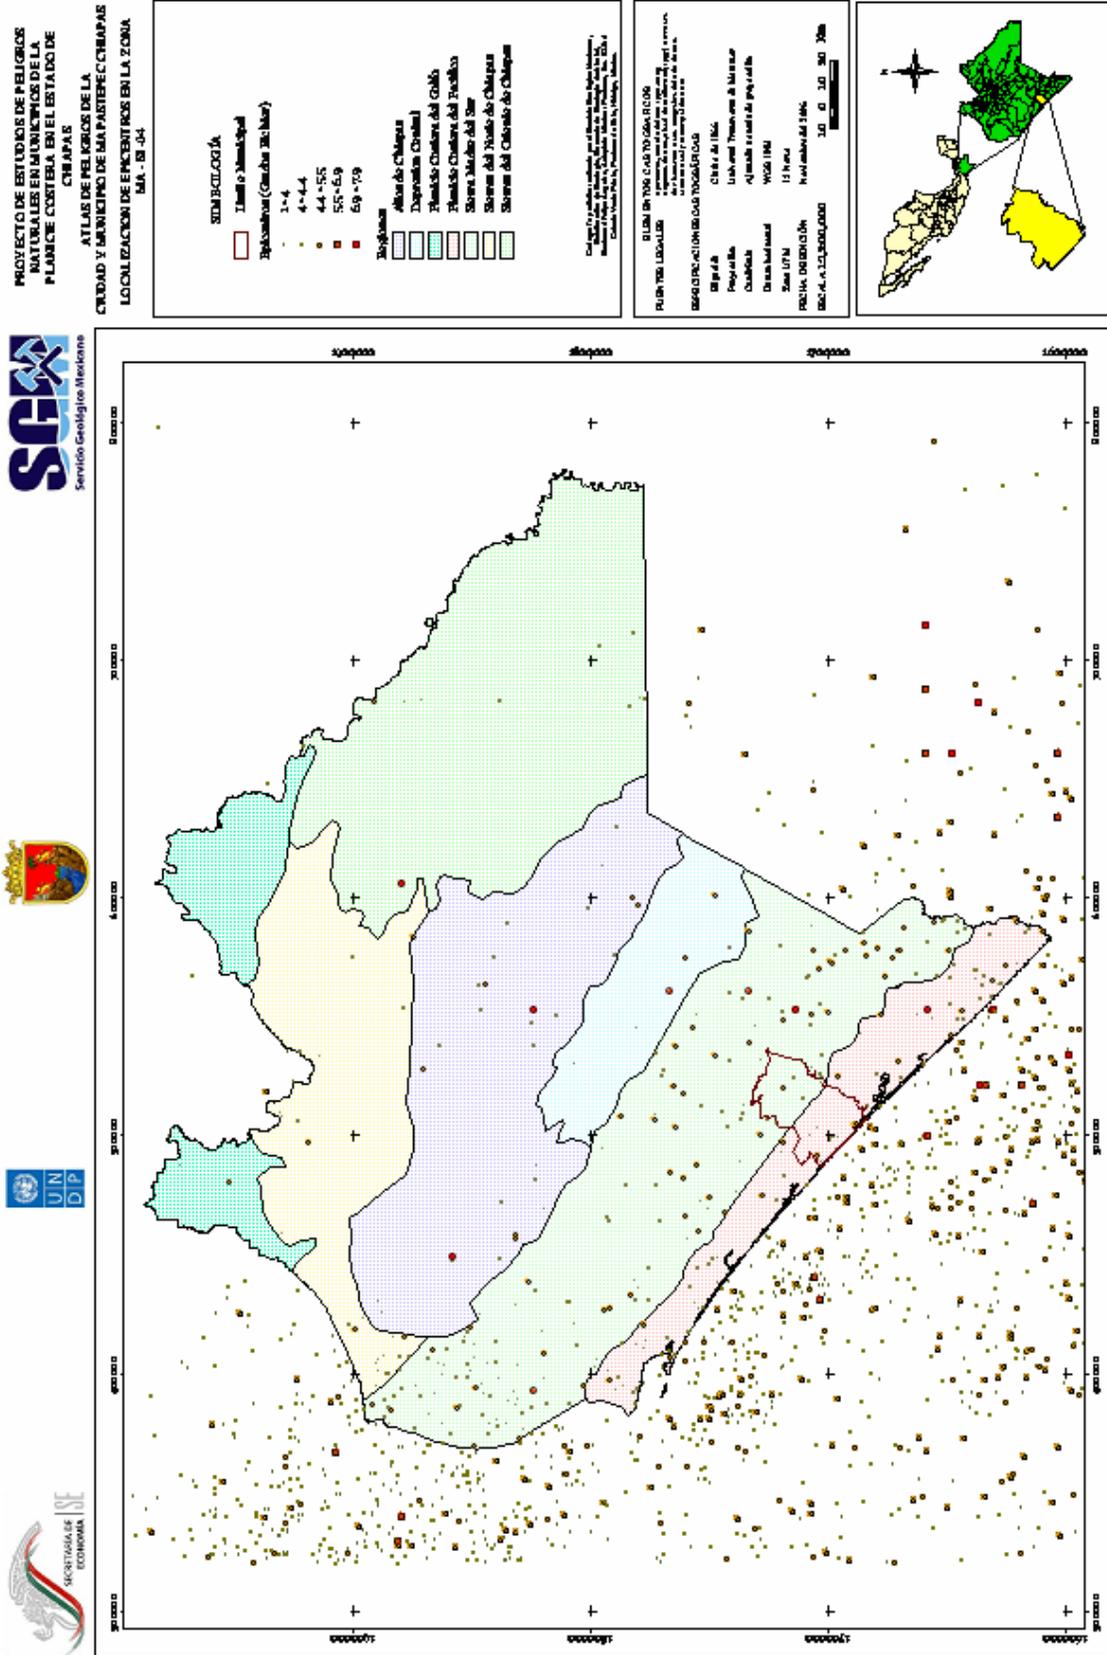
2.3.- Epicentros sísmicos del estado de Chiapas del periodo 1990-2003 de acuerdo al boletín del Servicio Sismológico Nacional.

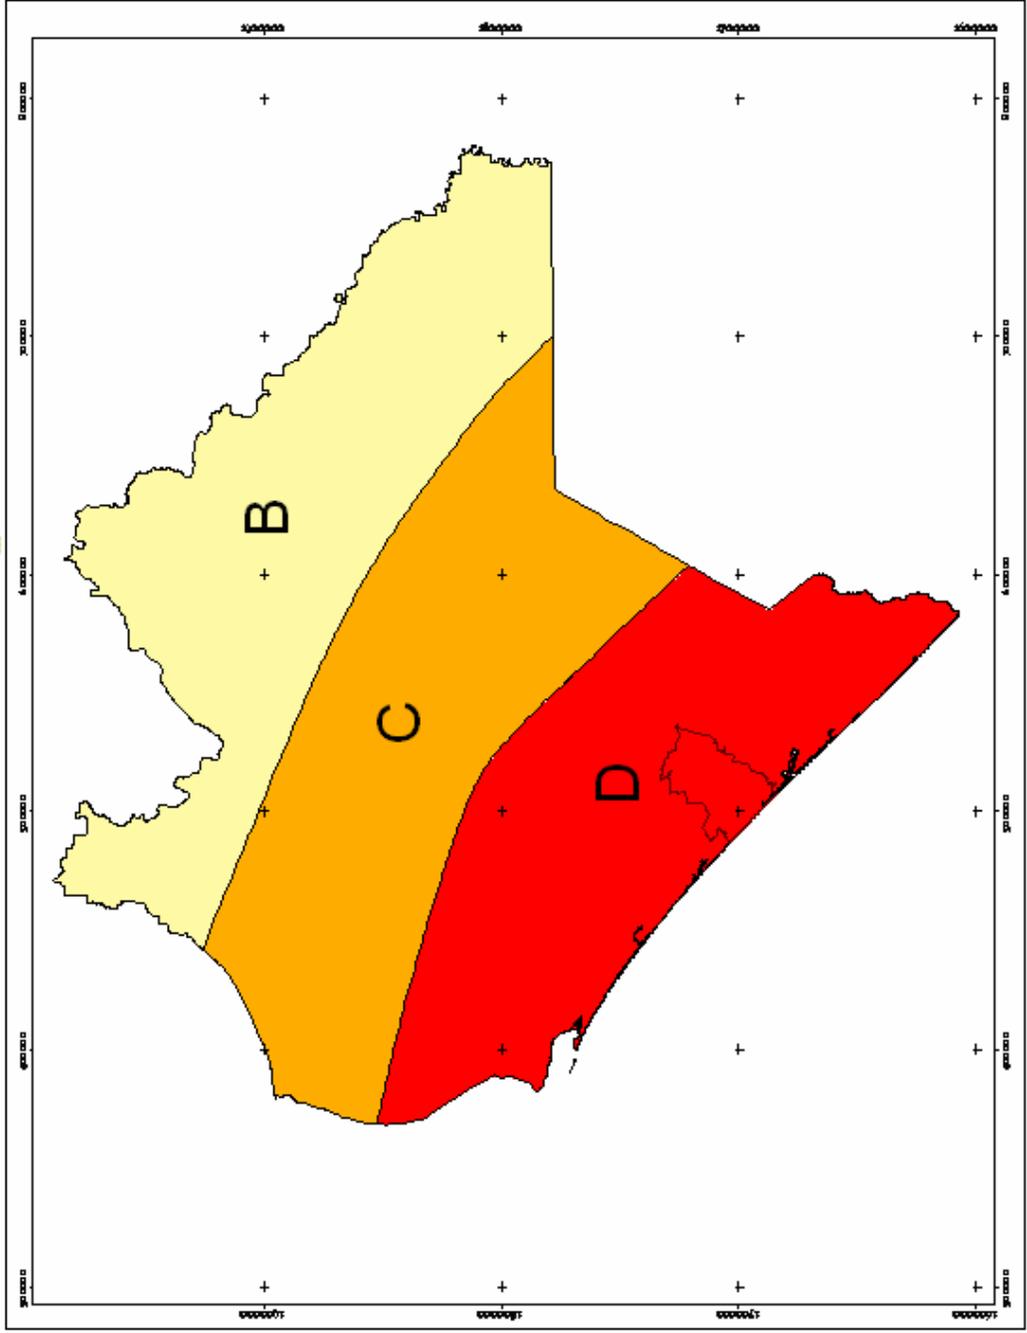
2.4.- Zonificación de peligro sísmico y regiones del estado de Chiapas. Observe en rojo las zonas de peligro mayor. Zonificación realizada por Comisión Federal de Electricidad (2001).

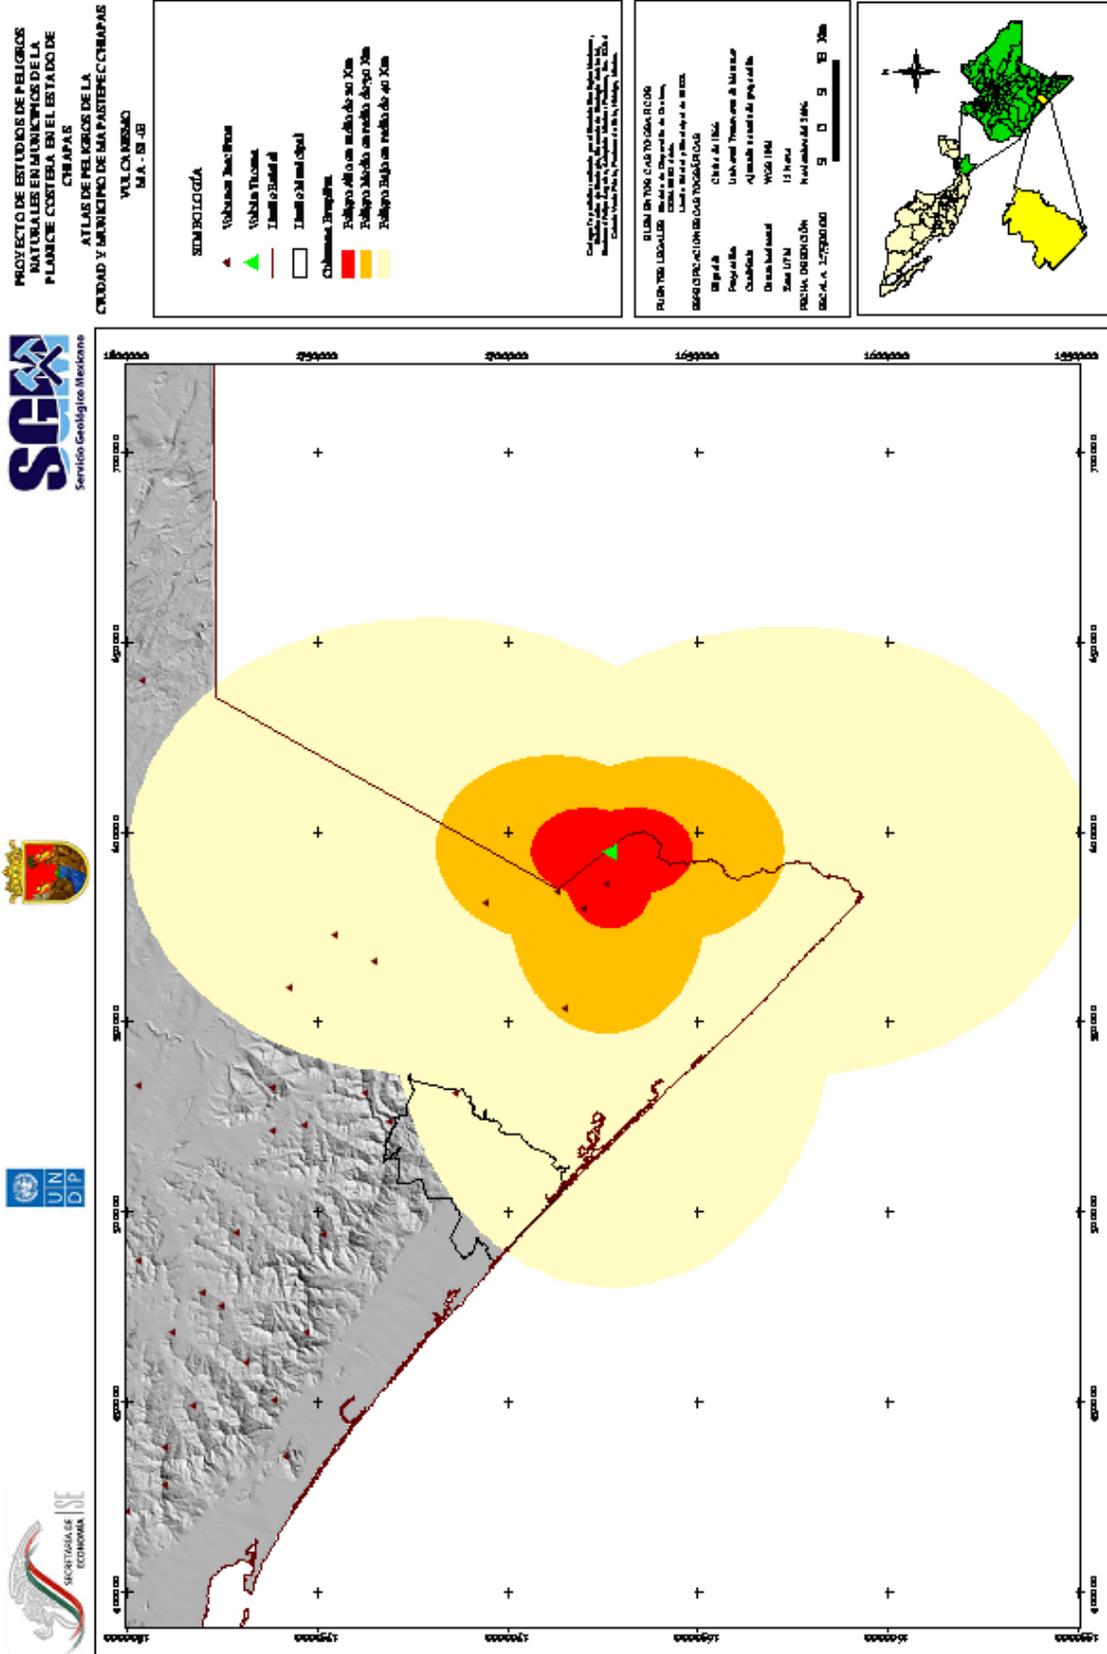
2.5.- Peligro volcánico por acumulación de cenizas, con vientos preferenciales al norte y sur no representa ningún peligro, con vientos preferenciales al poniente presenta peligro bajo, áreas de influencia del Volcán Tacaná, en el municipio de Mapastepec.

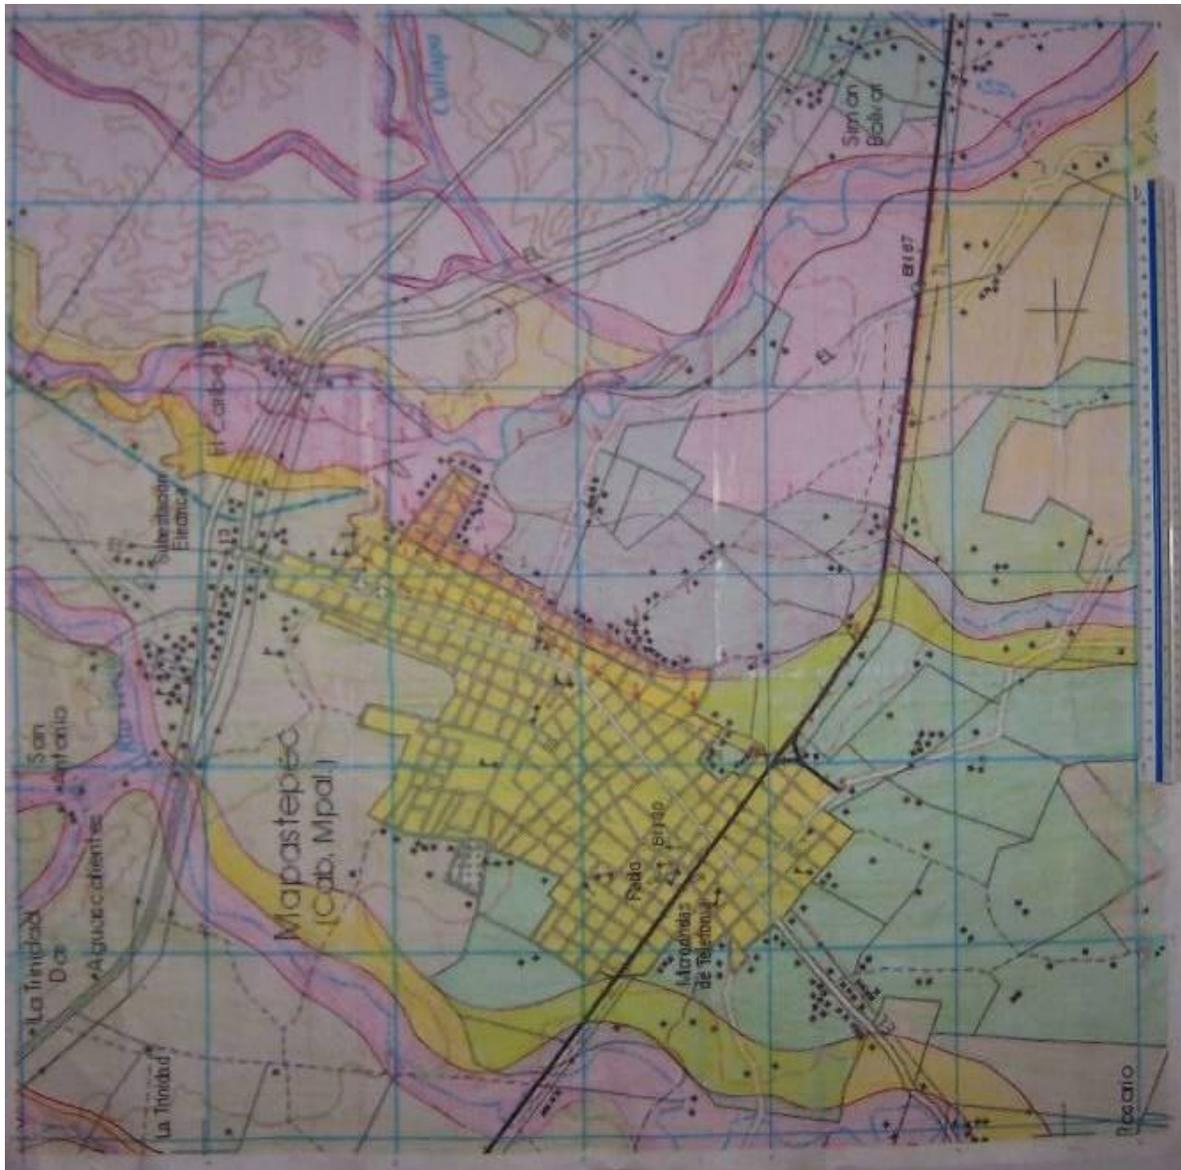
Uno de los principales objetivos del presente trabajo es la zonificación del peligro por inundación en la ciudad de Mapastepec en tres zonas o áreas, con el mismo número de rangos de peligro por inundación, (asignándole un diferente color para cada rango) Alto (rojo), Medio (amarillo) y Bajo (verde) (*Figura No. 2.7*). Para que este sirva como apoyo para mitigar los daños a la población en general. De esta forma presentar una cartografía de peligros para que la autoridad correspondiente elabore programas de prevención de los desastres naturales por inundación.

Figura No. 2.7.- de zonificación de la ciudad de Mapastepec en tres diferentes rangos de peligros por inundación, el color rojo el peligro alto, en color amarillo el peligro medio y en color verde el peligro bajo.

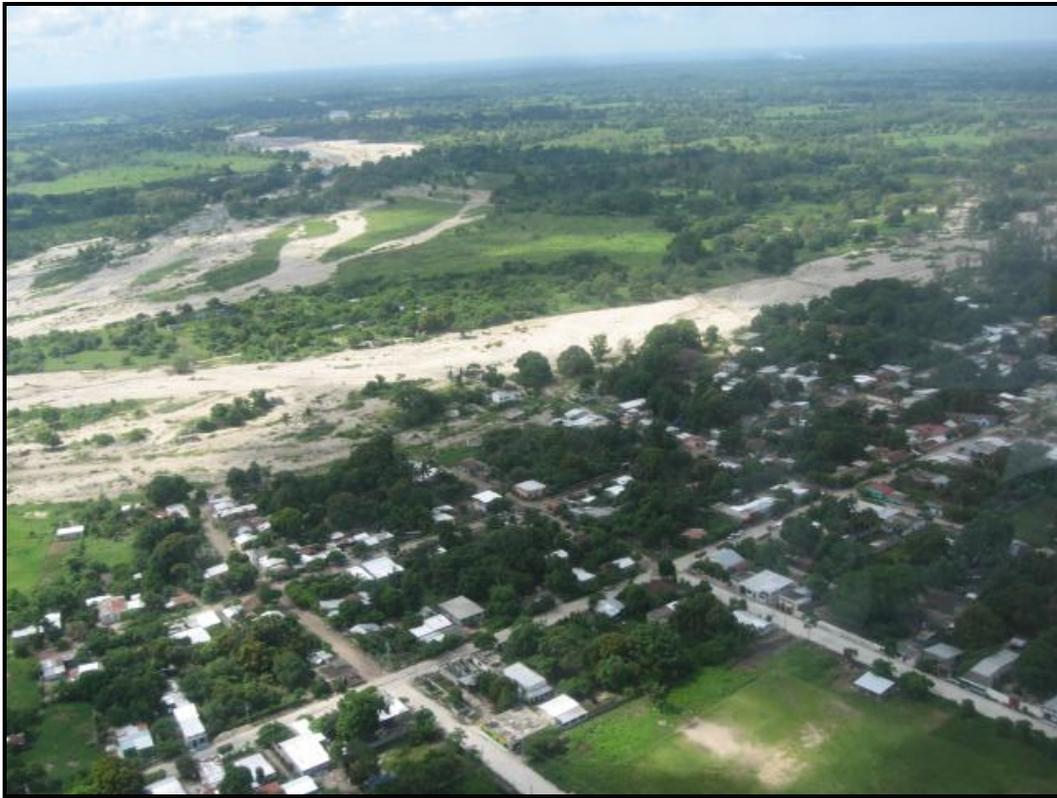
Fotografía 2.14.- Vista aérea de la Ciudad de Mapastepec, esta es la parte de la ciudad en donde el río causó mas daños (foto aérea viendo al SE). Al fondo (de la foto) se observa el cauce original, a una distancia de 1 400 m. de la población, y en el centro se observa el brazo del río que se desbordo hacia el SW y daño a la población.

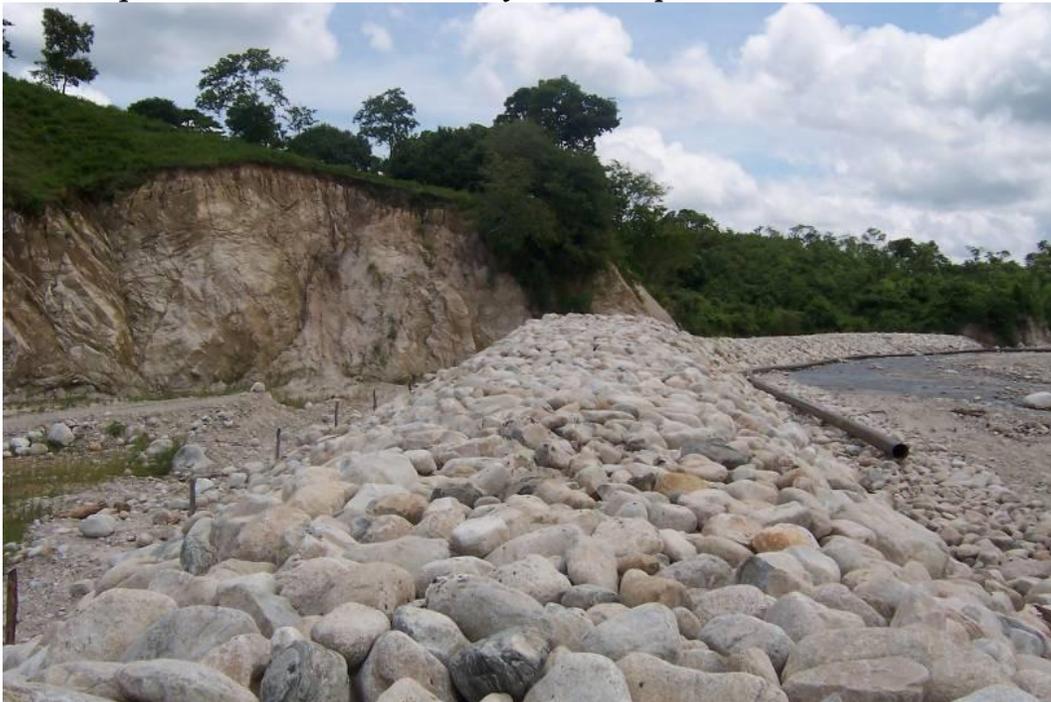
Fotografía 2.15.- Con clave MP-002 (foto tomada viendo al NW). Este punto esta ubicado al NE de la ciudad de Mapastepec, a la orilla del río San Nicolás, en el lugar conocido como El Caribe.

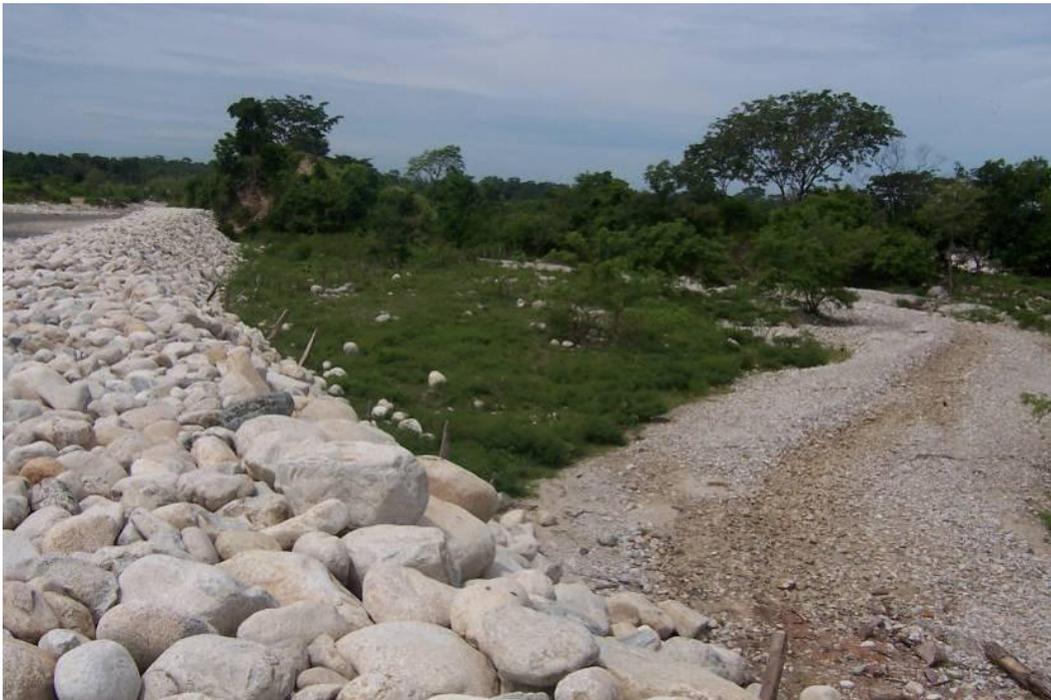
Fotografía 2.16.- Con Clave MP-014 (foto tomada viendo al SE). En este punto es en donde se divide el cauce original del río (lado izquierdo de la foto) y la zona de inundación (lado derecho de la foto), también se puede observar el dique.

a).- Se recomienda reforzar el dique que se construyó en la parte donde rompió el río ya que este a pesar de estar hecho de rodados grandes no están unidos entre ellos por alguna matriz de grava, arena o en el mejor de los casos de cemento, y otra forma de reforzar sería de manera que con barreras naturales, como plantar árboles al margen del cauce ya que si el río se logra encausar bien por su original cauce es más difícil que pueda causar daños a la población de la ciudad.

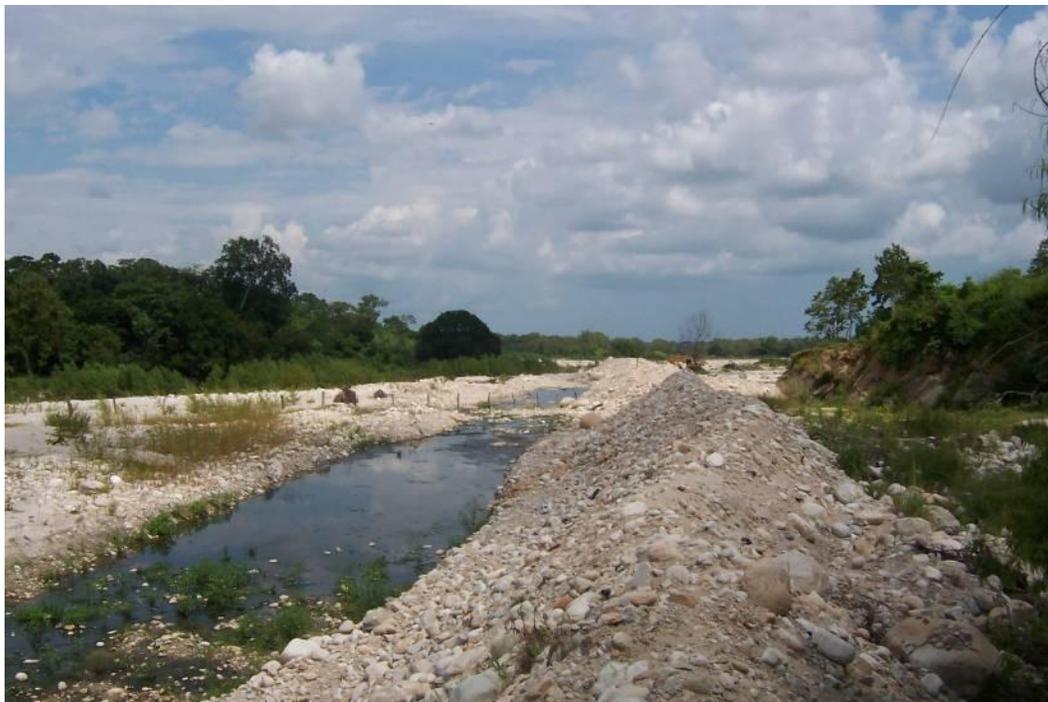
Fotografía 2.17.- Con clave MP-009 (esta foto se tomo viendo al Sur). Este punto es otro de los más importantes (aquí no es el cauce original del río), ya que en este lugar es donde el río ya desbordado y tomo otra dirección más al SW, con dirección hacia la población. En este lugar se encuentra un pequeño cerro de 10 m. de alto y este pudo haber desaviado el curso de la corriente del río. Aquí se construyó un dique de 4 m. de alto y 4 m. de ancho en la base, en su totalidad esta hecho de grava gruesa y rodados de 15 a 35 cm. de diámetro y por lo tanto no se ve muy resistente para soportar una gran creciente del río.

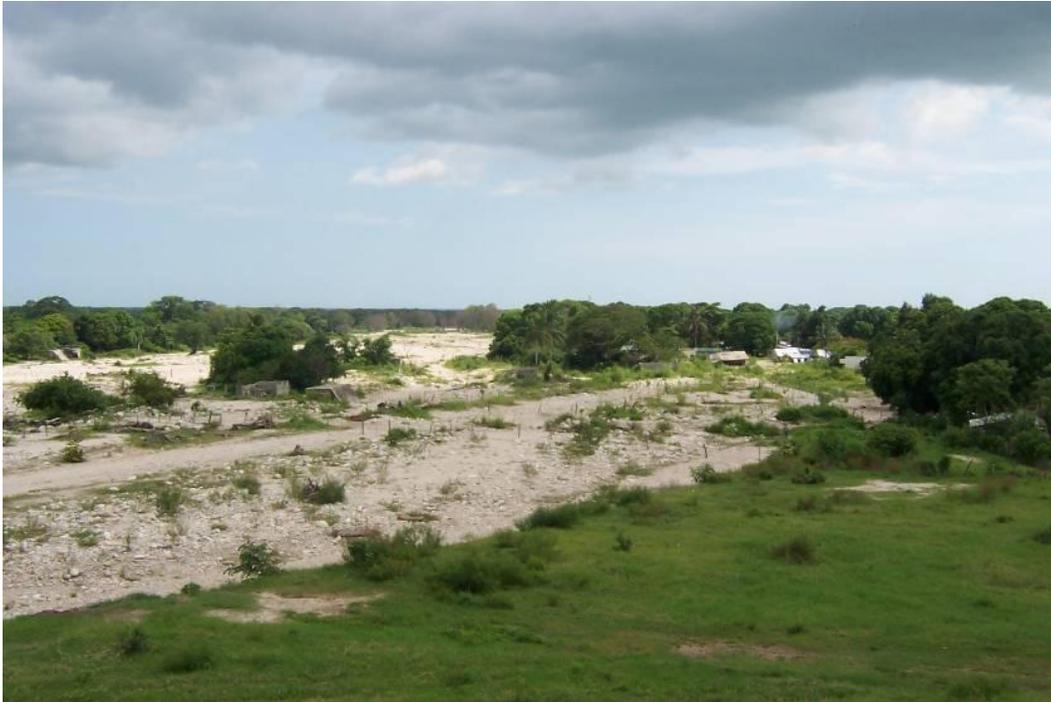
Fotografía 2.18.- Con clave MP-010 (esta foto se tomo viendo al SE). En este punto es donde el río empezó a introducirse con dirección hacia la ciudad y a dañar las casas del Barrio Santa Cruz, aquí la planicie de inundación tiene 500 m. del límite de las casas dañadas hacia el oriente y el río se encuentra a 650 m. en el mismo sentido. En el fondo de la foto se ven o aprecian algunas de las tantas viviendas dañadas casi en su totalidad por las inundaciones, estas en el Barrio Santa Cruz.

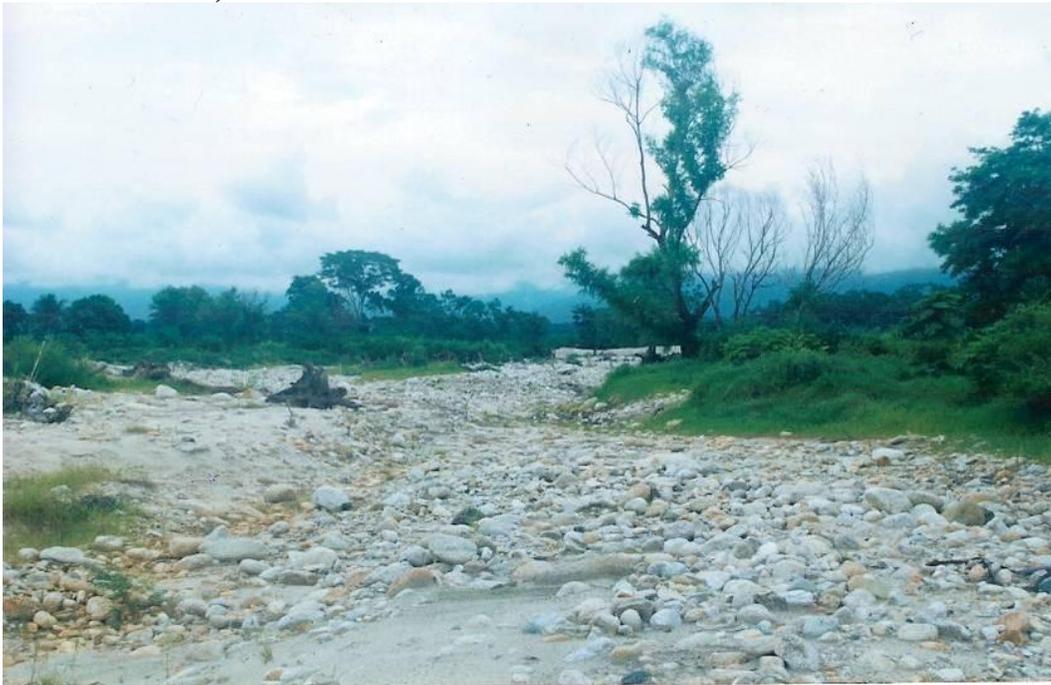
Fotografía 2.19.- Con clave MP-050 (foto tomada viendo al NE). En este punto se ve el brazo del río que se desbordó con dirección hacia la población. En este lugar estaban asentadas casas de una parte del barrio Santa Cruz. Aquí la planicie de inundación es de 600 m. el cauce original de río se encuentra a 350 m. al Este de este punto (al lado derecho de la foto).
