**“PROYECTO DE ESTUDIOS DE PELIGROS
NATURALES EN MUNICIPIOS DE LA
PLANICIE COSTERA DEL ESTADO DE
CHIAPAS”**

**ATLAS DE PELIGROS DE LA CIUDAD Y MUNICIPIO DE
MAPASTEPEC, CHIAPAS**

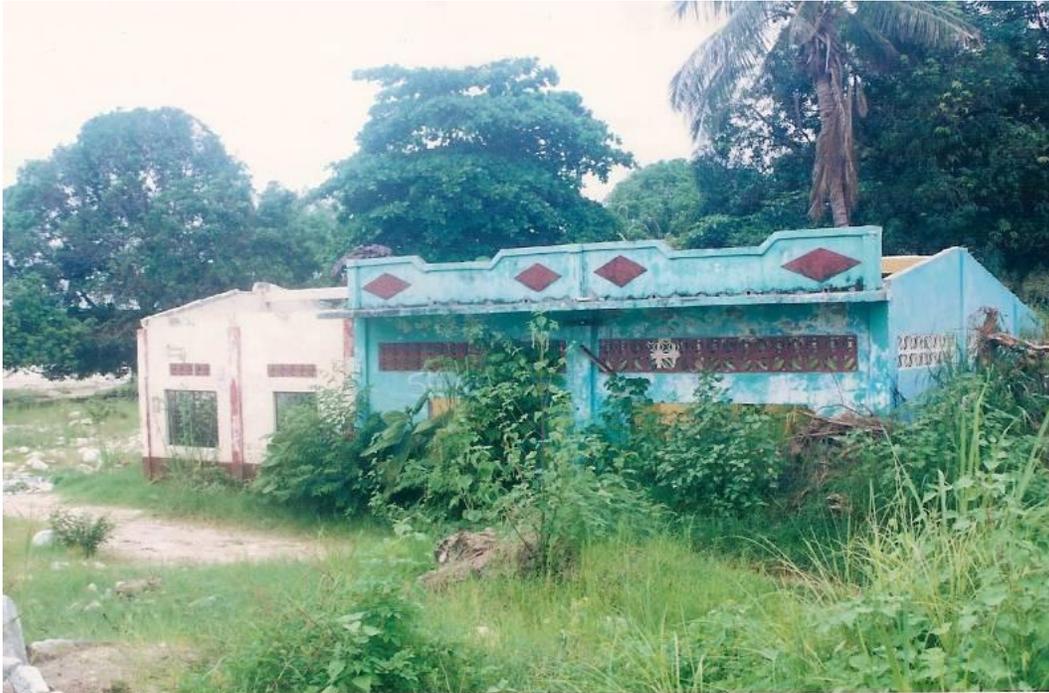
Fotografía 2.20.- Con clave MP-051. Este punto se encuentra en la calle 15ª Oriente esquina con la 7ª avenida Norte (desaparecida) del Barrio Santa Cruz, este lugar es uno de los más afectados por la corriente del brazo del río que se desbordó, aquí el nivel del agua alcanzó 1.8 m. y dejó un espesor de arena de hasta 1 m. En la foto se pueden ver las casas dañadas parcialmente por la fuerza de la corriente.

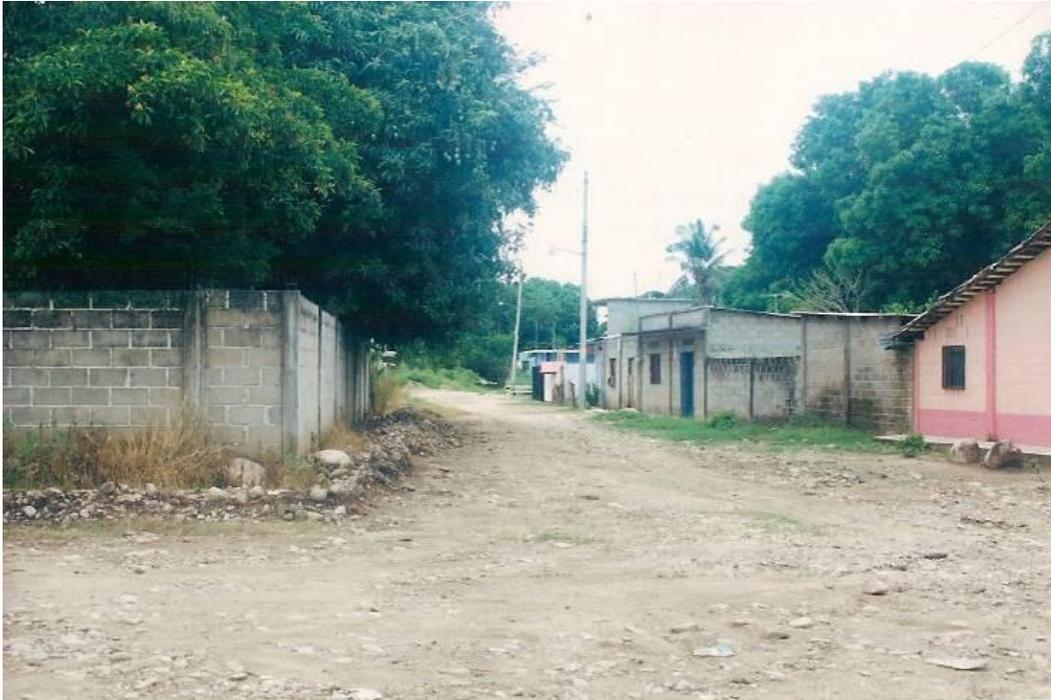
Fotografía 2.21.- Con clave MP-052 (foto tomada viendo al Oeste). Este punto se encuentra en la esquina de la 15ª calle Oriente y la 5ª avenida Norte y nos marca el límite entre el peligro alto y medio, en este lugar el agua subió hasta 1.2 m. y cubrió esta zona durante 3 días, aquí se ven rodaos de hasta 20 cm. de diámetro, lo que significa que aquí todavía el agua tenía corriente pero no la suficiente para derribar las casa (aquí no hay casas dañadas en su estructura), por que aquí no causo grandes daños a la población.

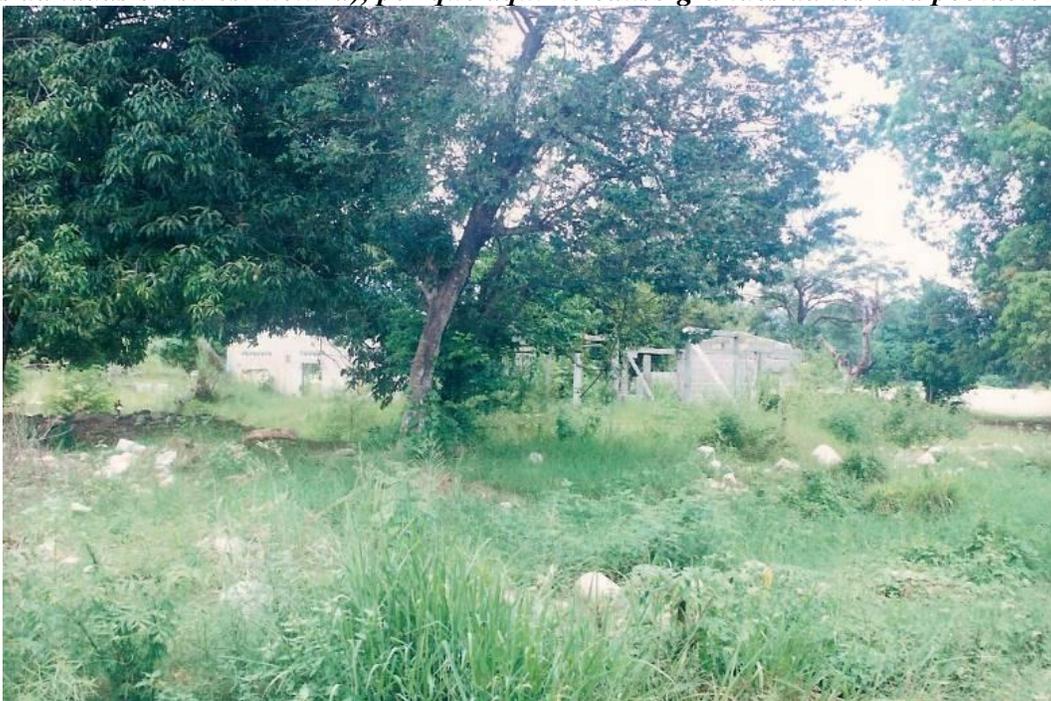
Fotografía 2.22.- Con clave MP-053 (foto tomada viendo al Norte) El Barrio Santa Cruz. En este lugar el peligro por inundación es alto, ya que en esta parte el agua llevaba

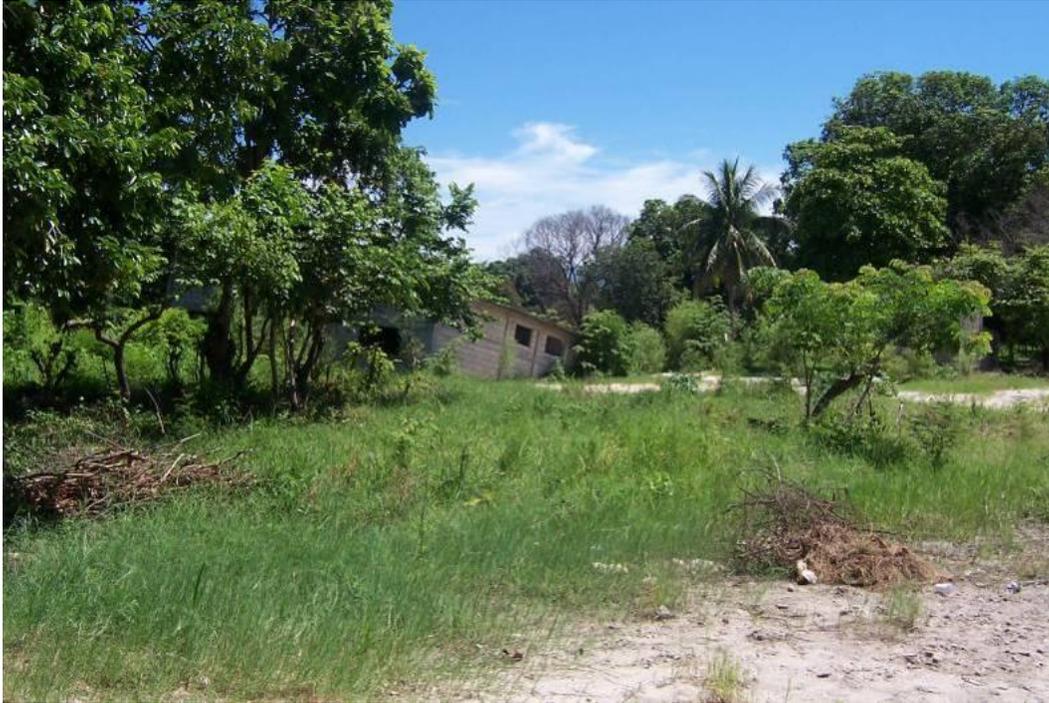
Fotografía 2.23.- Con clave MP-047 (foto tomada viendo al Sur). Barrio Santa Cruz, en este lugar el peligro por inundación es alto ya que el río destruyo las casas casi por completo ya que el agua con su corriente llevo hasta 1.85 m, aquí pasaba la 7ª avenida Norte. Este lugar es el limite Oriente de la ciudad.

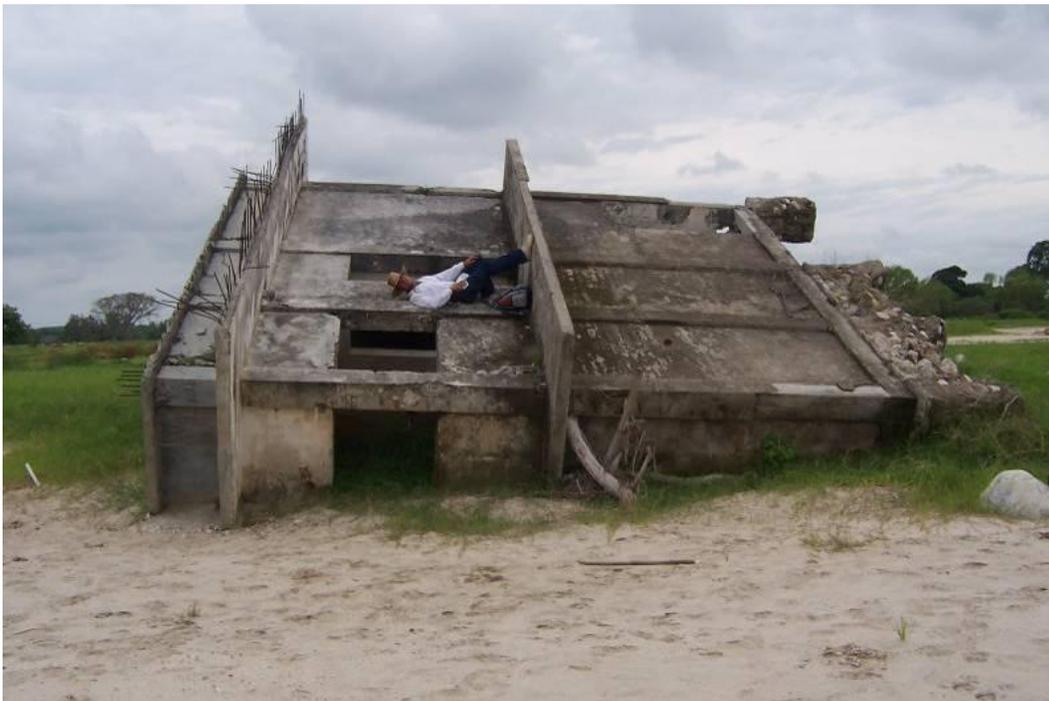
Fotografía 2.24.- Con clave MP-036 (foto tomada viendo al Sur). Este punto se encuentra al Este de la ciudad a 700 m. del límite de la población. En este punto es el límite Este donde daña más el río, en la foto se ve la última de las casas dañadas, el río se encuentra 150 m. al Este de este punto. En este lugar la litología es de arenas de grano medio y fino.

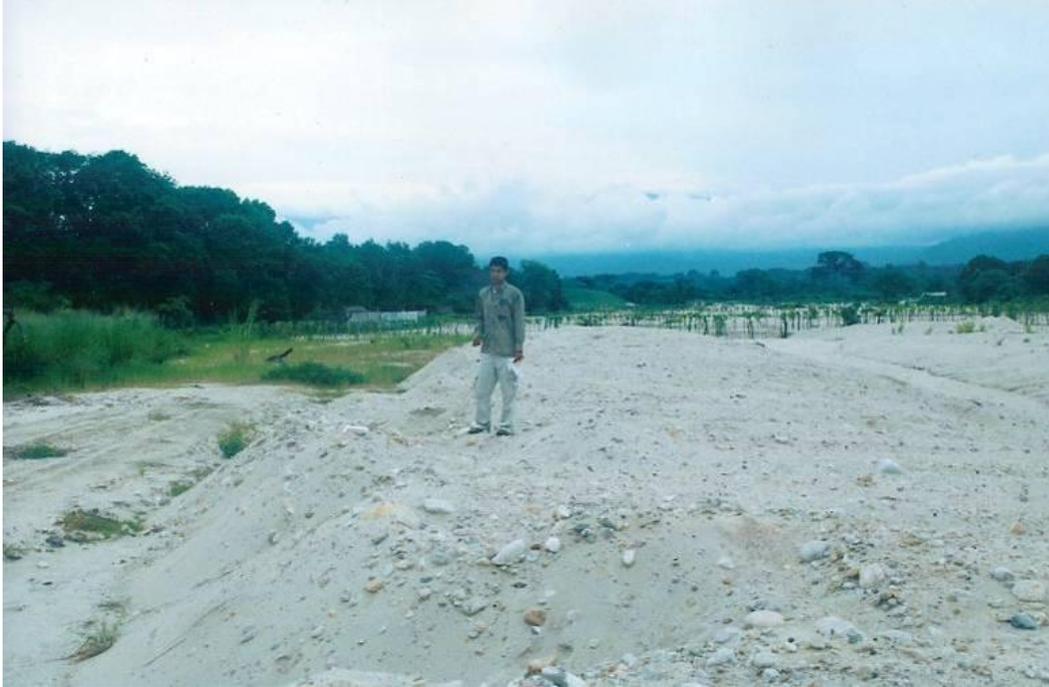
Fotografía 2.25.- Con clave MP-056 (foto tomada viendo al Norte). Este punto se encuentra 90 m. al Este del límite de la población, en este lugar se construyó un dique, pero este no presenta una continuidad y está hecho principalmente de arena, grava y rodados menores de 20 cm. de diámetro, lo cual no lo hace muy resistente para soportar una crecida del río.

a).- Se recomienda reforzar el dique que se construyó en la parte donde rompió el río ya que este a pesar de estar hecho de rodados grandes no están unidos entre ellos por alguna matriz de grava, arena o en el mejor de los casos de cemento, y otra forma de reforzar sería de manera que con barreras naturales, como plantar árboles al margen del cauce ya que si el río se logra encausar bien por su original cauce es más difícil que pueda causar daños a la población de la ciudad.

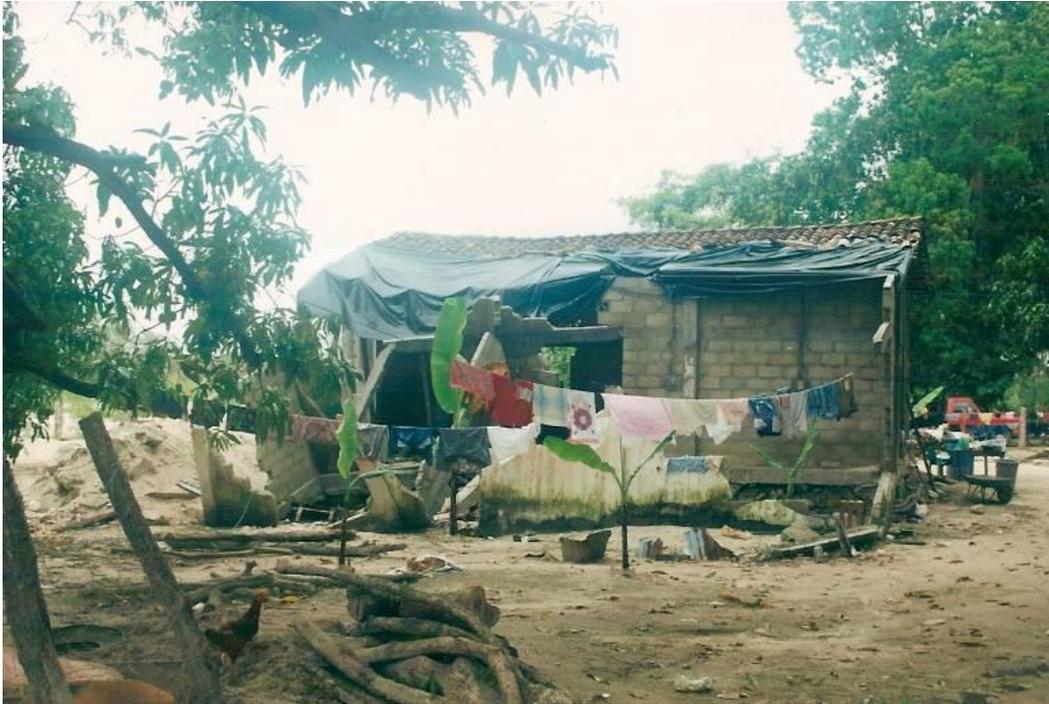
Fotografía 2.26.- Con clave MP-058. Este punto se localiza en la 3ª calle Oriente del Barrio El Riño, en este lugar el nivel del agua subió hasta 1.2 m. y dejando un espesor de 1 m. de arena, el agua tardo 3 días para volver a la normalidad. En esta cuadra la corriente del río afecto parcialmente las 5 primeras casas, este lugar se encuentra en peligro alto y a pesar del peligro y de que las casas están dañadas casi en su totalidad las personas sieguen viviendo aquí e incluso en las casas dañadas.

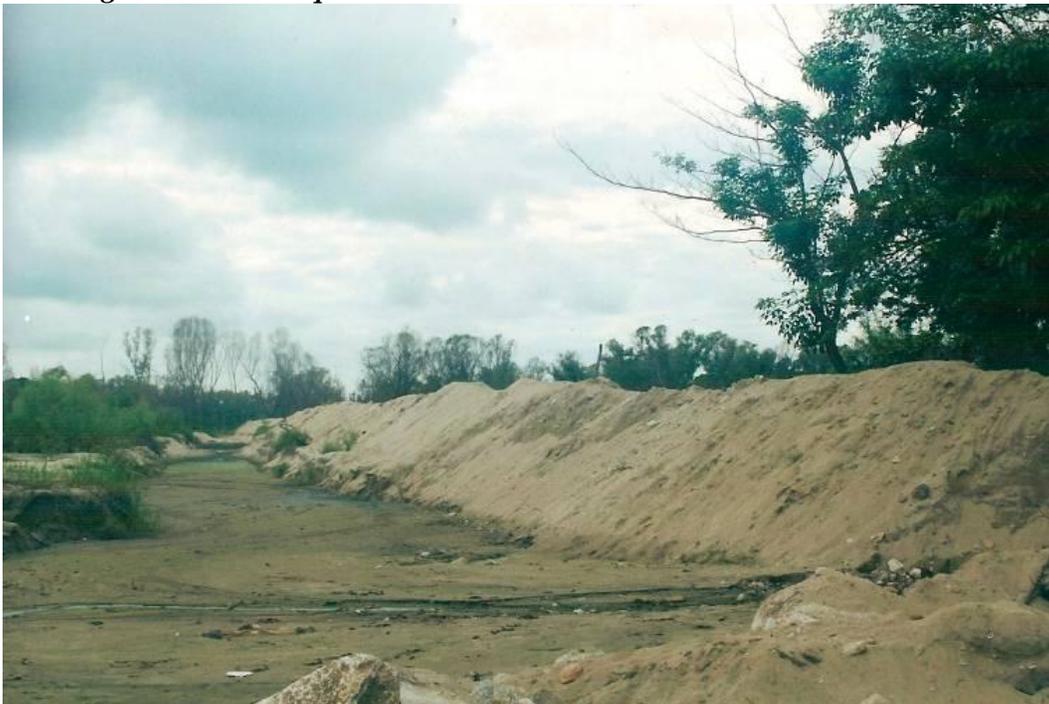
Fotografía 2.27.- Con clave MP-059 (foto tomada viendo al Sur). Este punto se encuentra a 60 m. al Este del límite de la población del barrio El Riño, aquí se esta

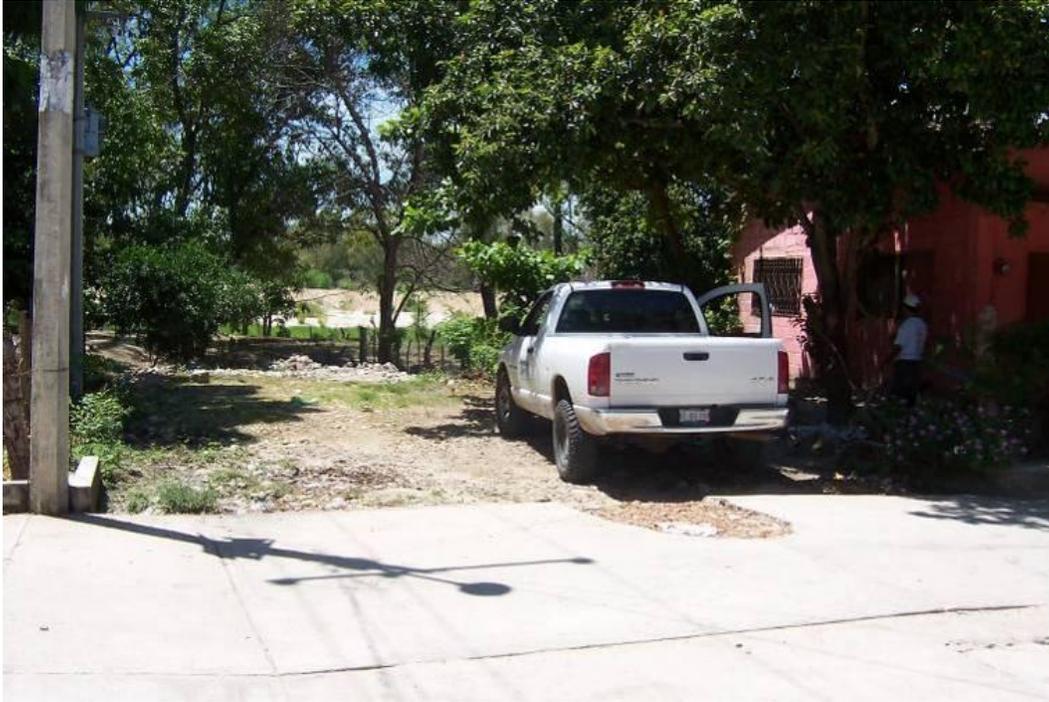
Fotografía 2.28.-Con clave MP-048 (foto tomada viendo al Este). Este punto se localiza en la esquina de la calle Central Oriente y la 5ª avenida Norte, del Barrio El Riíto. Hasta este lugar es a donde llego el agua con corriente, las casas de esta zona no fueron dañadas en su estructura (al fondo de la foto se puede ver la planicie de inundación que dejo el desbordamiento del río).

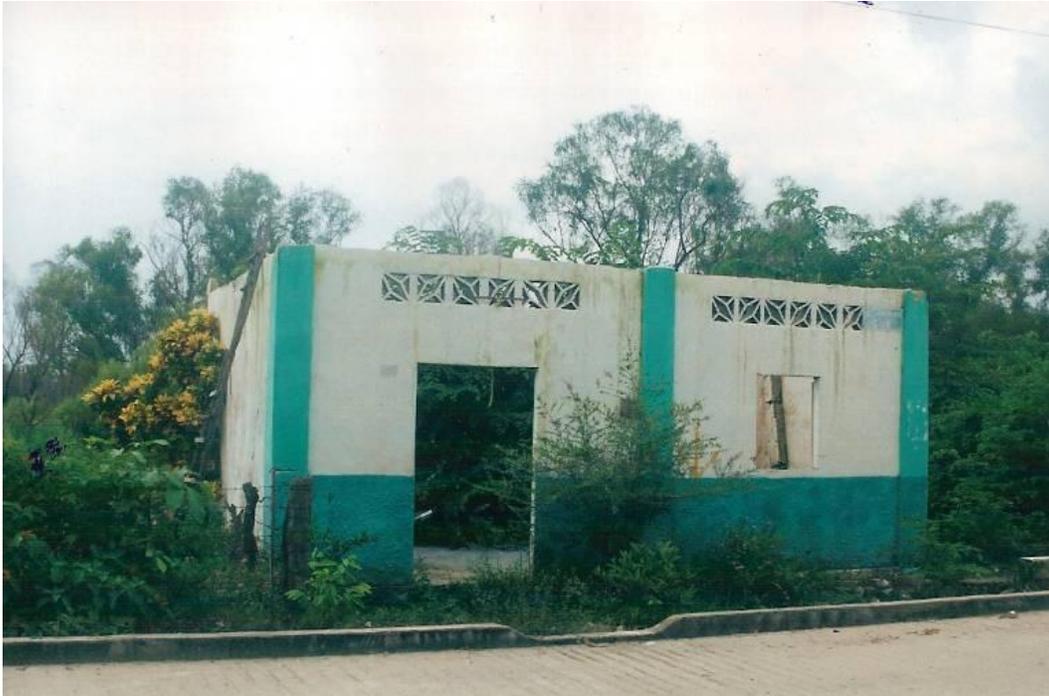
Fotografía 2.29.- Con clave MP-060 (foto tomada viendo al SE). Este punto se encuentra en la 5ª Avenida Sur, del Barrio El Riúto. En este lugar las casas fueron dañadas por la fuerte corriente, ya que esta llegó hasta el límite de la casa que se ve en la fotografía, la corriente no subió hasta la calle, ya que esta tiene 1.5 m. más de alto que la del nivel de la planicie de inundación. El agua tardó 8 días en bajar.

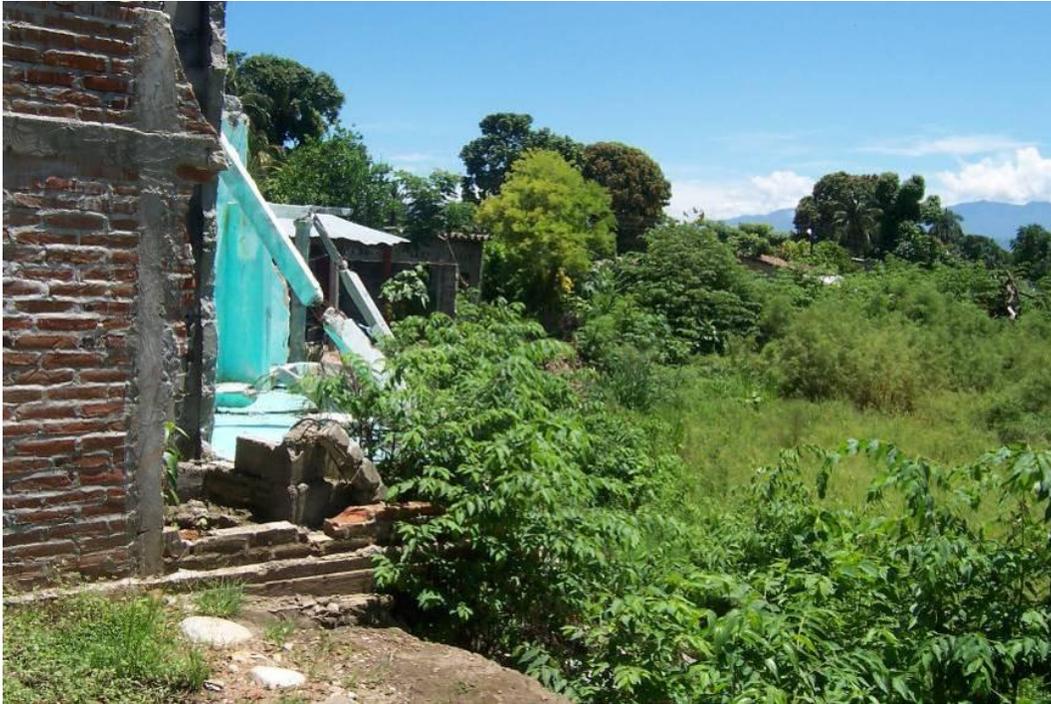
Fotografía 2.31.- Con clave MP-049 (foto tomada viendo al Norte). Barrio Santa Cecilia. En este lugar el cauce o la corriente del río se desvió alejándose un poco de la ciudad, estas son unas de las últimas casas que fueron dañadas, estas viviendas a pesar de que están dañadas las personas siguen habitándolas. De este punto el cauce original del río se encuentra a 1,300 m. al oriente y la planicie de inundación es de 600 m. hacia el mismo sentido, en donde se encuentra una parte (como una isla) no inundada pero si se encuentra entre la planicie de inundación y el cauce original.

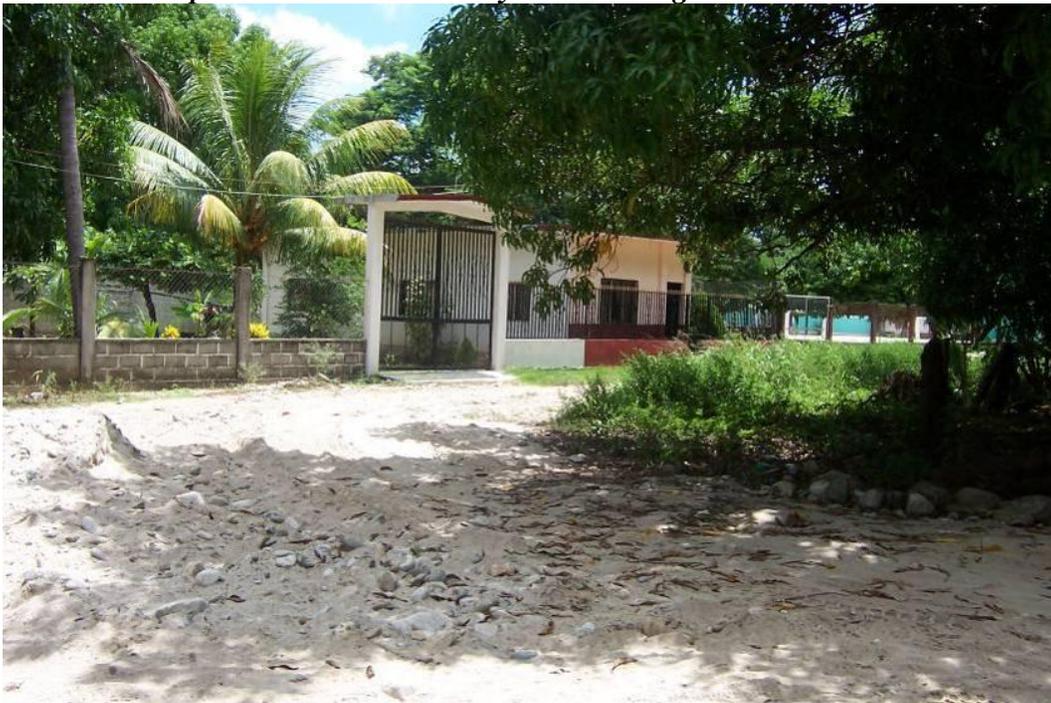
Fotografía 2.32.- Con clave MP-067(foto tomada viendo al SW). Punto ubicado en la 5ª Avenida Sur esquina con la 8ª Calle Oriente, en el Barrio Santa Cecilia. Este punto nos marca el límite entre el peligro alto y medio, aquí el agua que corría sobre las calles no llevaba mucha corriente y el nivel máximo que alcanzo es de 40 cm., no hubo daños a las casas de este lugar.

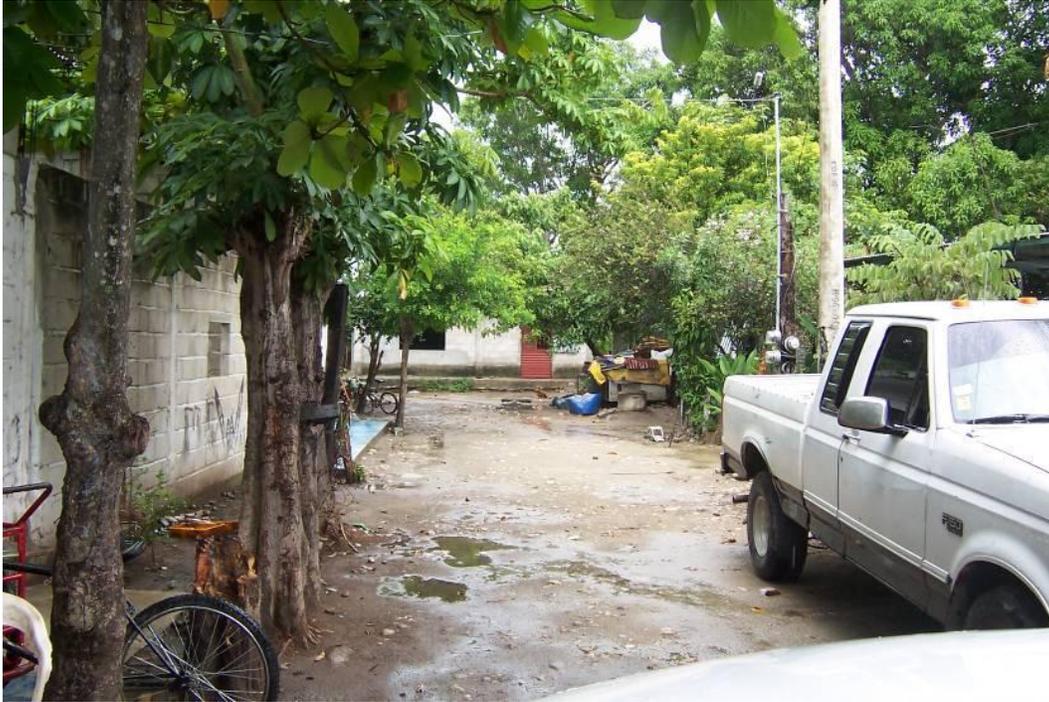
Fotografía 2.33.- Con clave MP-071. Este punto se encuentra en El Barrio del DIF, en esta zona fueron afectadas 3 viviendas por inundación de la precipitación y también asociado al desbordamiento del canal de aguas negras que pasa a 50 m. al oriente, el agua subió hasta 1 m. de nivel. En esta zona el peligro por inundación es medio, a pesar de que el río pasa a 2,300 m. al oriente del sitio.

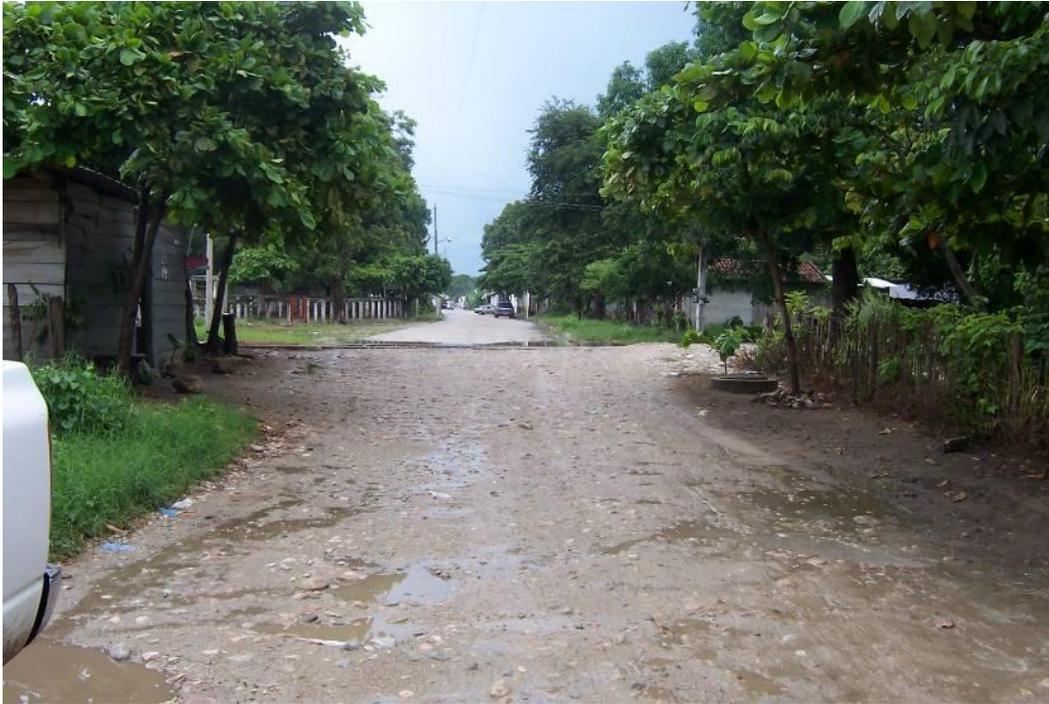
Fotografía 2.34.- Con clave MP-072 (foto tomada viendo al Este). Este punto se localiza en El Barrio El Recuerdo, ubicado en la parte Sur de la ciudad. En este lugar el peligro por inundación es bajo.

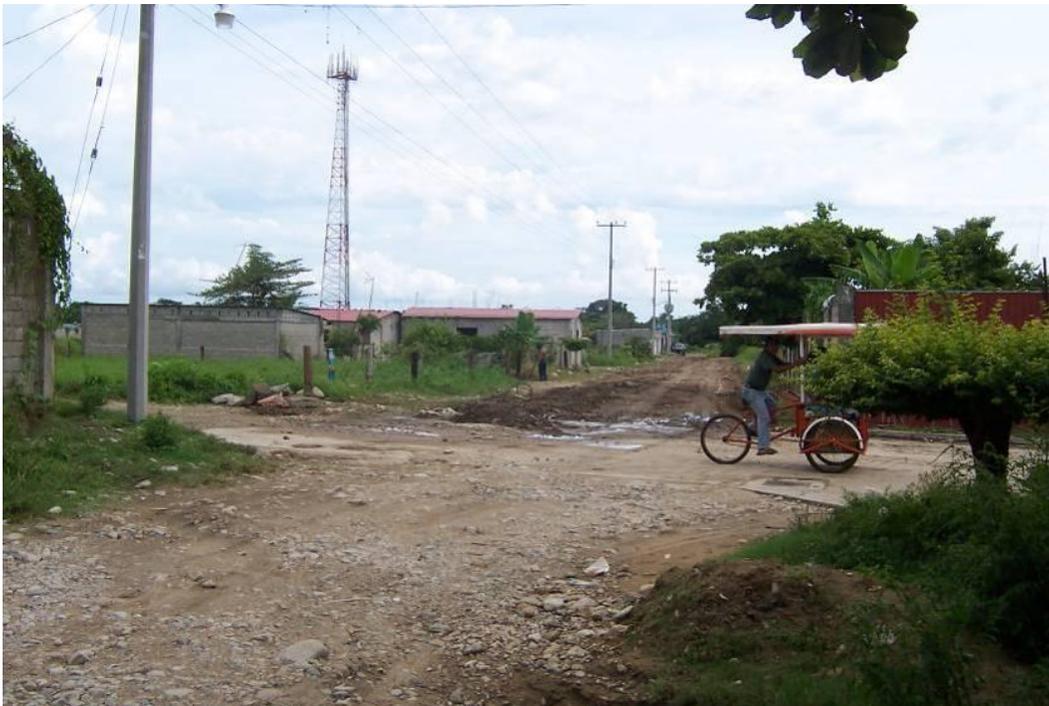
Fotografía 2.35.- Con clave MP-074 (foto tomada viendo al Sur). Este punto se localiza en la esquina de la 3ª Avenida Sur con la 14ª Calle Oriente del Barrio Santa Cecilia. Y este nos marca el límite entre el peligro medio y bajo, en este lugar las calles no se

encuentran pavimentadas y el agua precipitada se encharca en algunos puntos de este Barrio pero sin causar daños a la población.

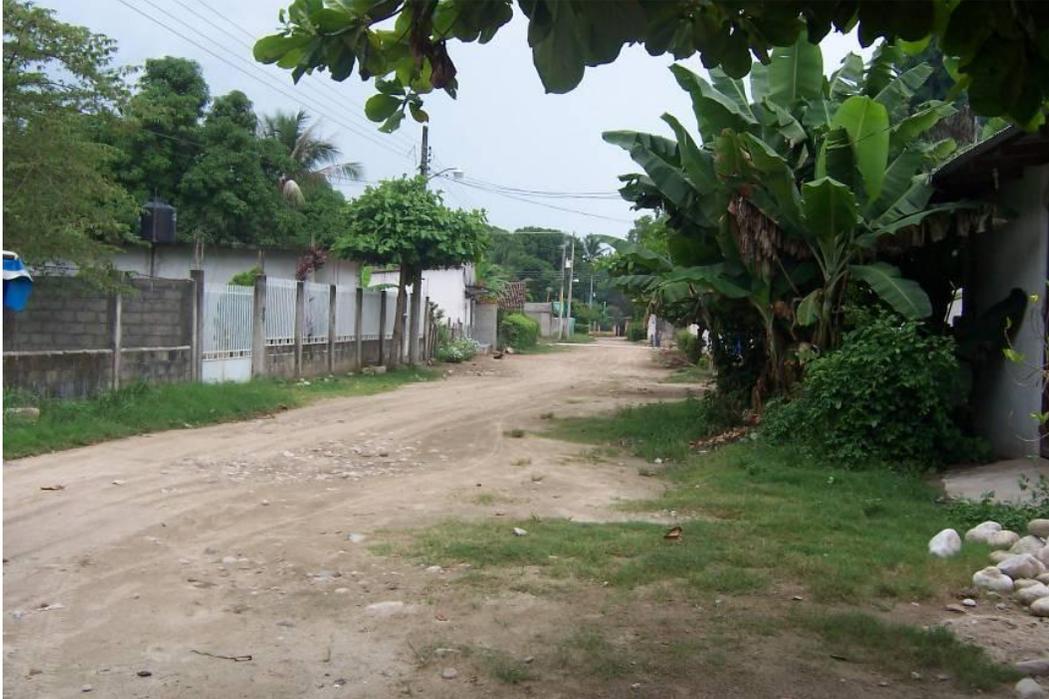
Fotografía 2.36.- Con clave MP-075 (foto tomada viendo al Sur). Este punto se encuentra sobre la 10ª calle Oriente, en el Barrio Santa Cecilia. Y nos marca el límite entre el peligro medio y bajo, sobre esta calle corre el agua que viene del norte de la ciudad pero la mayoría o toda esta agua es de las precipitaciones, el agua que escurre sobre las calles no representa peligro para la población, a este lugar no llegó el agua del río.

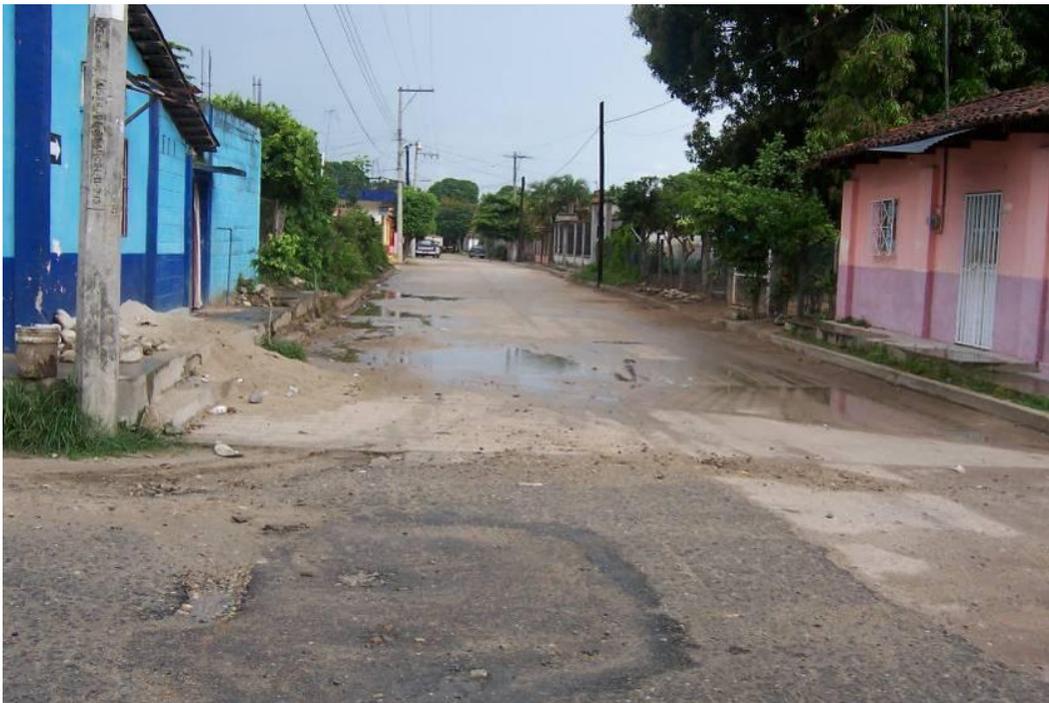
Fotografía 2.37.- Con clave MP-076 (foto tomada viendo al Este). Este punto es prácticamente de control y se encuentra en la esquina de las calles Sexta (6ª calle) Oriente y Primera (1ª av.) Avenida Sur. Este punto nos marca el límite entre el peligro Medio y el Bajo, hasta este lugar no llegó el agua del río, ya que se encuentra un poco más elevado respecto a los lugares donde el río afectó las viviendas.

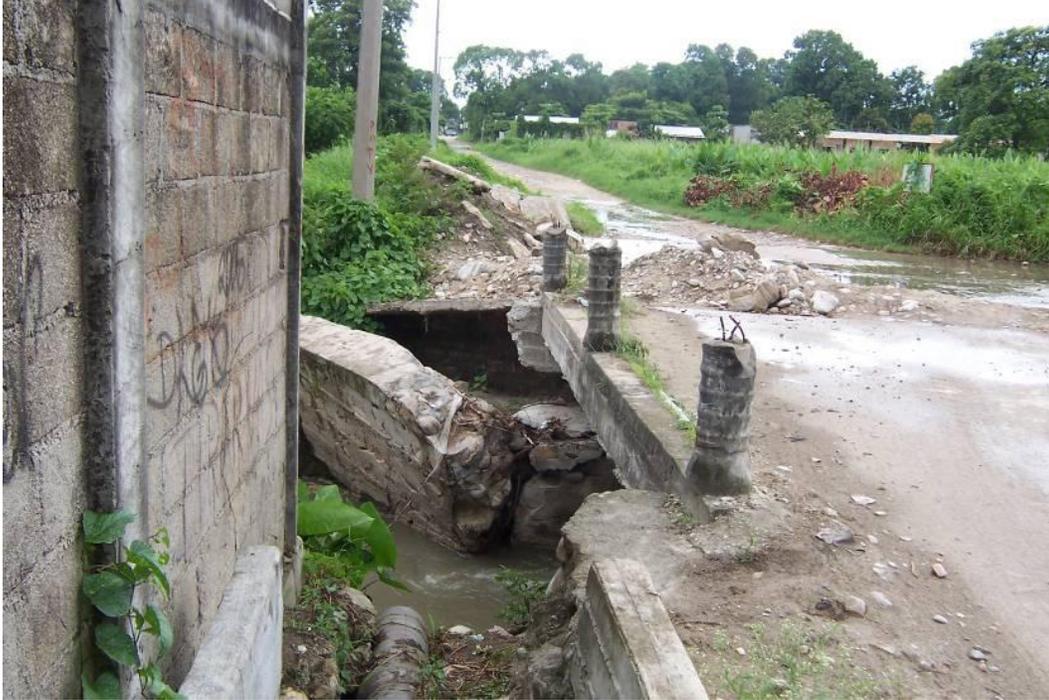
Fotografía 2.38.- Con clave MP-073 (foto tomada viendo al Sur). Este punto se encuentra en el Barrio DIF, sobre la 5ª Avenida Sur, cerca de este lugar se encuentra ubicado provisionalmente el rastro municipal. En esta zona el peligro por inundación es bajo, ya que el agua del desbordamiento del río no llegó hasta aquí, pero aquí pasa el canal de las aguas negras con una dirección al SE, y este se encuentra dañando el puente y sus paredes. Este canal solo unos cuantos metros más hacia el NW pasa en medio de las casas y es posible que si no se tiene una buena canalización pueda con la humedad dañar los cimientos de las viviendas.

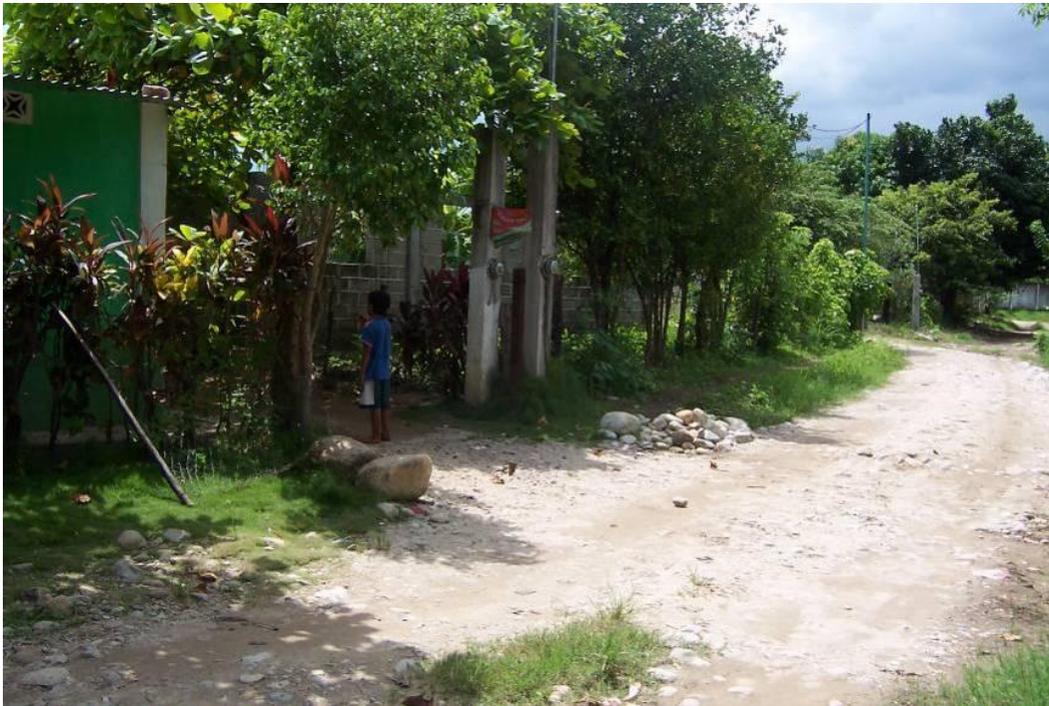
Fotografía 2.39.- Con clave MP-069 (foto tomada viendo al Norte). Este punto se localiza en costado oriente del Barrio Mario Galindo, en este barrio el agua llegó hasta 35 cm. pero sin mucha corriente, la mayor corriente que hubo aquí se escurrió hacia el sur por la calle. De este punto el cauce original del río está a 1,800 m. al oriente y a 100 m. la planicie de inundación. Aquí a pesar de que no hubo daños en el 2005, por encontrarse inmediato a la planicie de inundación y por la homogeneidad de la topografía el peligro por inundación en este lugar es alto.

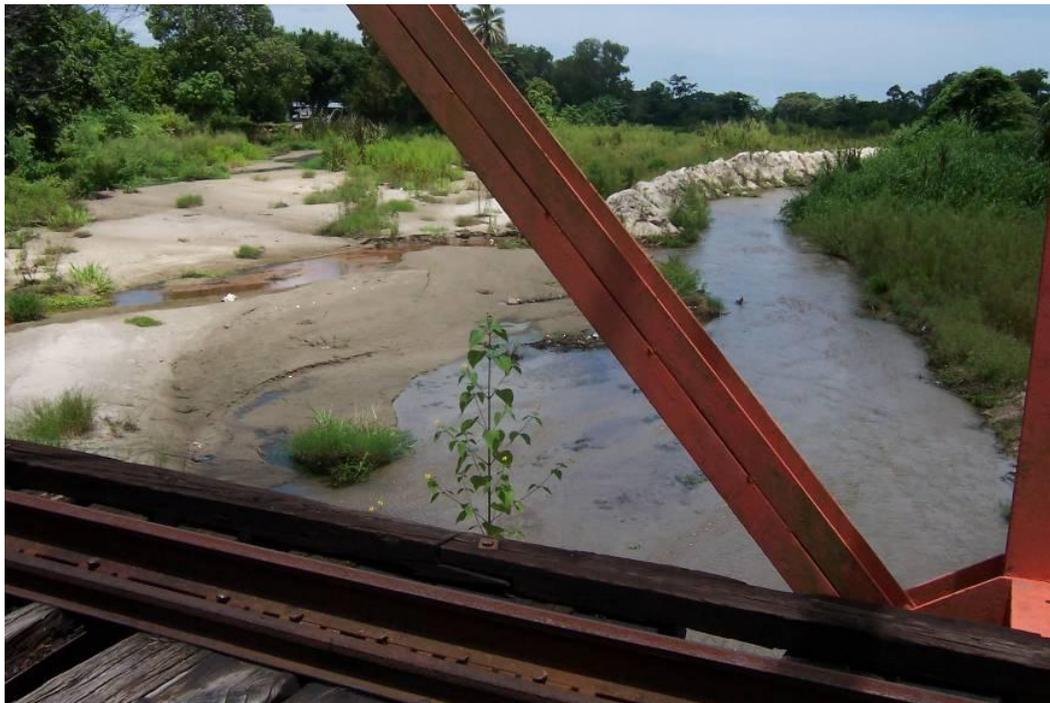
Fotografía 2.40.- Con clave MP-064 (foto tomada viendo al SE). En este punto se localiza en la *Ranchería el Puentón* y esta se encuentra colindando con la vía del tren y cuyo terraplén sirve como represa, aquí el agua subió hasta 1 m. pero sin corriente, no hubo gran daño a viviendas, la vegetación es regular ya que hay varios árboles que miden hasta 35 m. de altura. De este punto a 100 m. poniente (Oeste) se encuentra un puente de la vía del tren, por donde pasaba la corriente, pero aquí las aguas se represaron, ya que el puente se taponó con la basura (árboles, ramas, troncos, etc.) que venía arrastrando el río, este puente tiene 35 m. de largo y fue dañado en su costado poniente. La litología en este lugar consiste de arenas de grano medio a fino casi sin rodados.

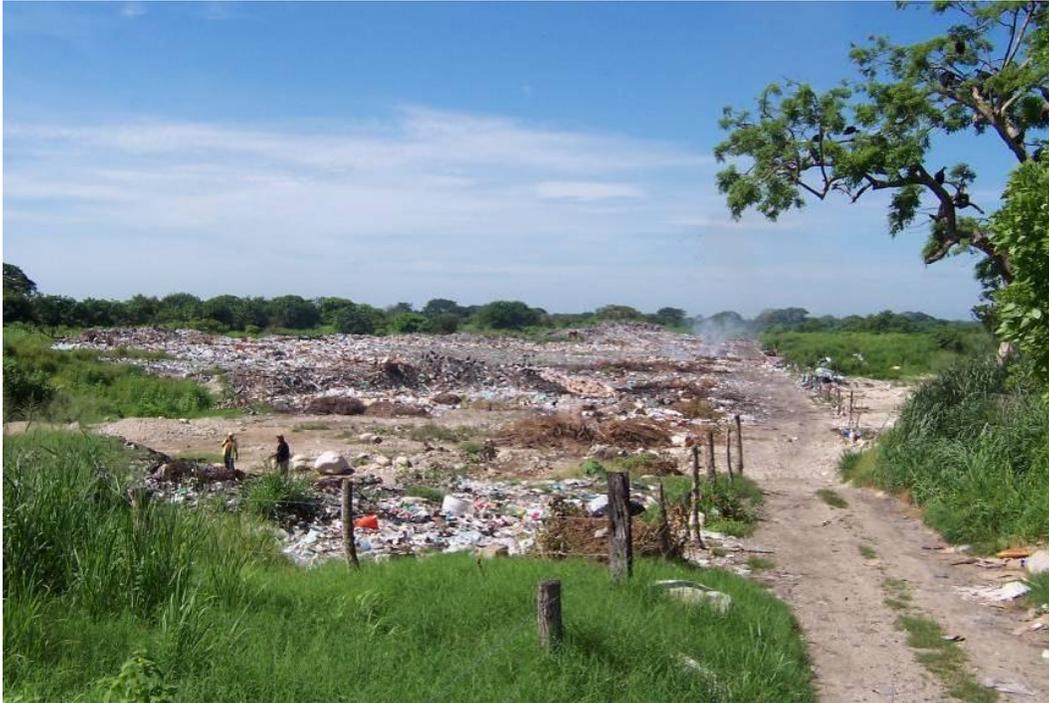
Fotografía 2.41.- Con clave MP-046 (foto tomada viendo al Sur). Este punto se localiza en el basurero municipal, ubicado al NW de la ciudad (a 1100 m). Este basurero se localiza a 300 m. al Sur de la carretera federal Tonalá-Tapachula y a menos de 100 m. de el río Viejo. Este basurero no tiene un control sanitario, es solo un tiradero y se encuentra en una planicie con una pendiente de 10° casi hacia el río, este basurero representa un gran peligro de contaminación para el río y en una creciente poder arrastrar la basura y atorarse en algún puente para topar el paso de la corriente hasta desbordarse, la litología en este lugar es aluvión.

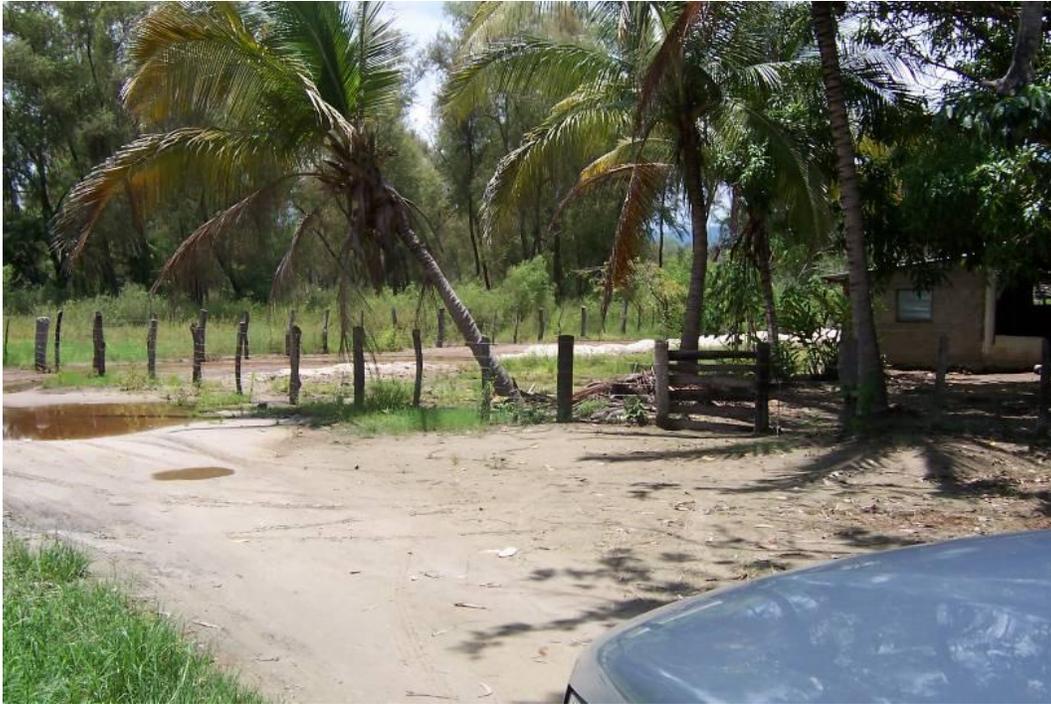
Fotografía 2.42.- Clave MP-065 (foto tomada viendo al NW). Este punto se tomo sobre el camino que va hacia la Ranchería El Puentón, en este lugar hay 3 casas habitadas, el agua del río subió hasta 0.5 m. pero sin mucha corriente y estas no tuvieron daños severos, ya que este lugar se encuentra entre el Cauce Original del río (que se ubica a 1, 200 m. al oriente de este punto) y el brazo que se desbordo de este, abarcando hasta el limite de la población, que son 450 m. de planicie de inundación. En este lugar hay vegetación regular y esta un poco alto respecto a sus orillas (planicies de inundación), pero a pesar de no haber sido afectados se considera este lugar como zona de peligro alto. La litología que predomina en este lugar son las arenas de grano medio a fino sin rodados.

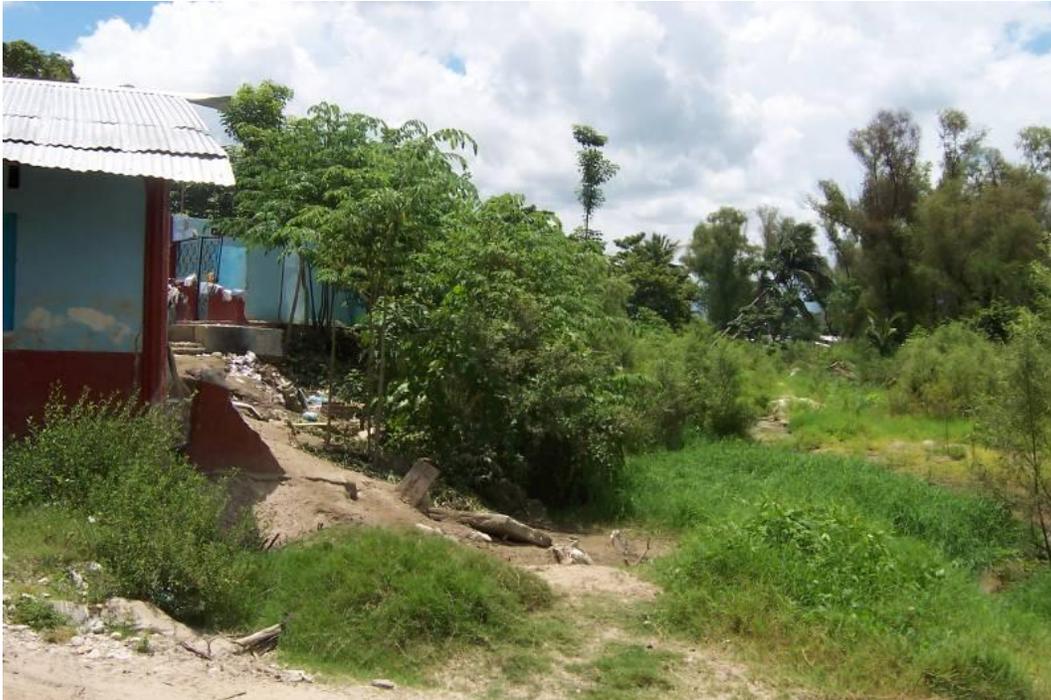
Fotografía 2.43.- Con clave MP-066 (foto tomada viendo al Norte). Este punto se encuentra a 130 m. al oriente del limite del Barrio Santa Cecilia, sobre un camino de terrecería (camino El Cascaron) que va hacia la ranchería El Puentón. En la orilla del barrio se encuentran casas dañadas que siguen siendo habitadas, este punto es de peligro alto. En este lugar la planicie de inundación tiene 700 m. de ancho, abunda la arena de grano grueso y medio.

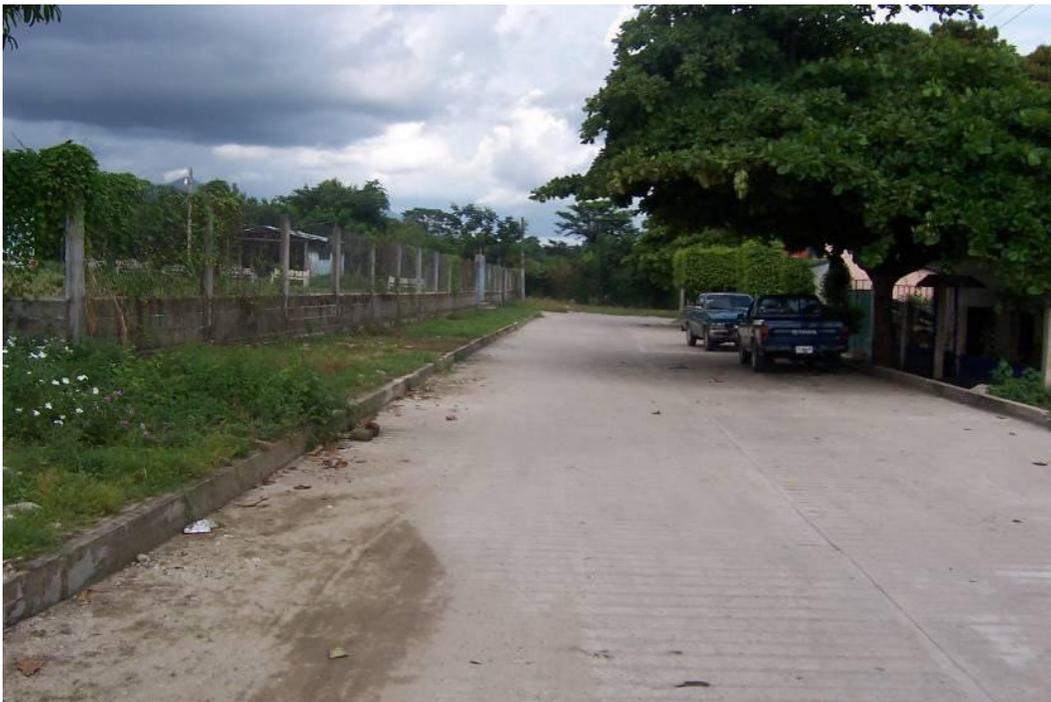
Fotografía 2.44.- Con clave MP-079 (foto tomada viendo al Este). Este punto se encuentra en el Barrio Santa Cruz y nos marca el límite entre el peligro medio y bajo. Hasta este lugar no llegó el agua del río pero por su cercanía a la zona de desbordamiento y a la topografía este lugar se está considerando como peligro medio de este punto hacia el este.

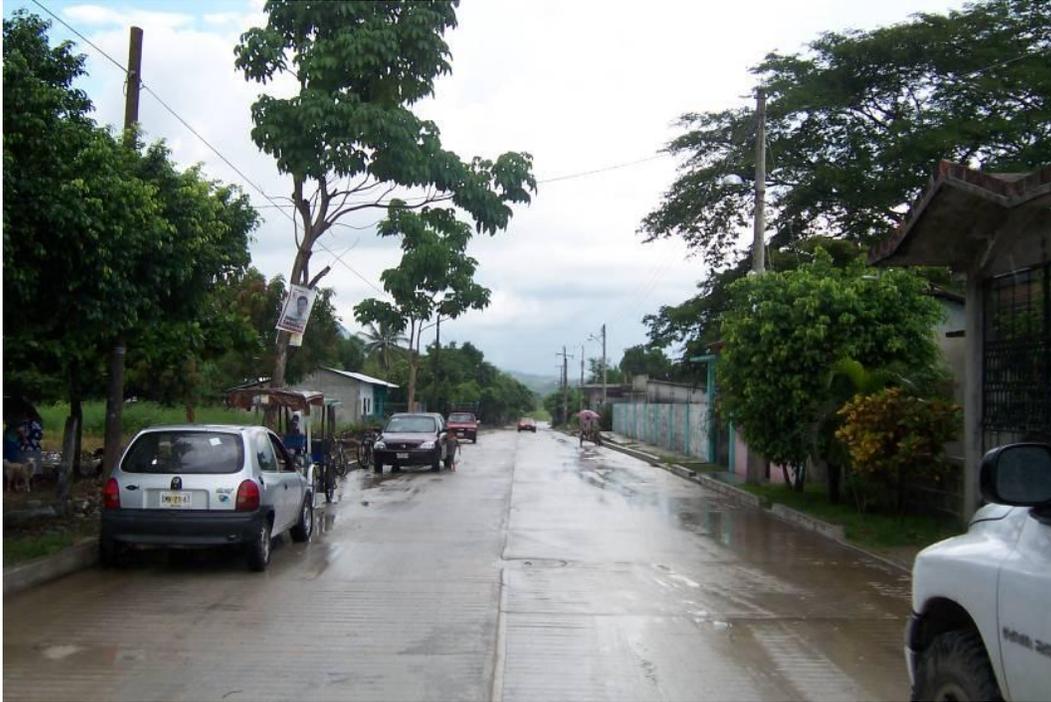
Fotografía 2.45.- Con clave MP-080 (foto tomada viendo al Este). Este punto se encuentra sobre la 17ª calle Oriente, frente a la cancha de fútbol, en el Barrio Santa Cruz y nos marca el límite entre el peligro medio y bajo. Este lugar no fue afectado por las inundaciones de Octubre del año pasado (2005), el agua del río no llegó hasta este lugar y tampoco tiene problemas por encharcamiento ya que sus calles están pavimentadas y tienen pendientes suaves por donde corre el agua de las precipitaciones.

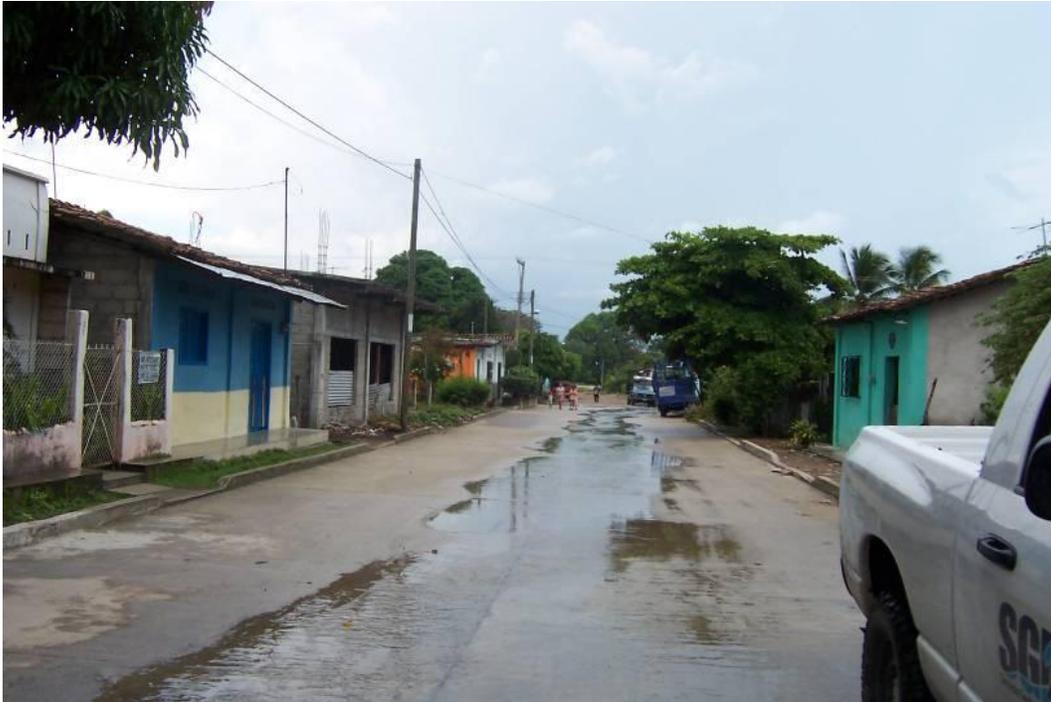
Fotografía 2.46.- Con clave MP-081 (foto tomada viendo al Este). Este punto se encuentra sobre la 13ª calle Oriente, en el Barrio Santa Cruz y marca el límite entre el peligro medio y bajo. El agua no llegó hasta este punto, en este lugar no hubo ningún daño por las inundaciones.
