**“PROYECTO DE ESTUDIOS DE PELIGROS
NATURALES EN MUNICIPIOS DE LA
PLANICIE COSTERA DEL ESTADO DE
CHIAPAS”**

**ATLAS DE PELIGROS DE LA CIUDAD Y MUNICIPIO DE
MAPASTEPEC, CHIAPAS**

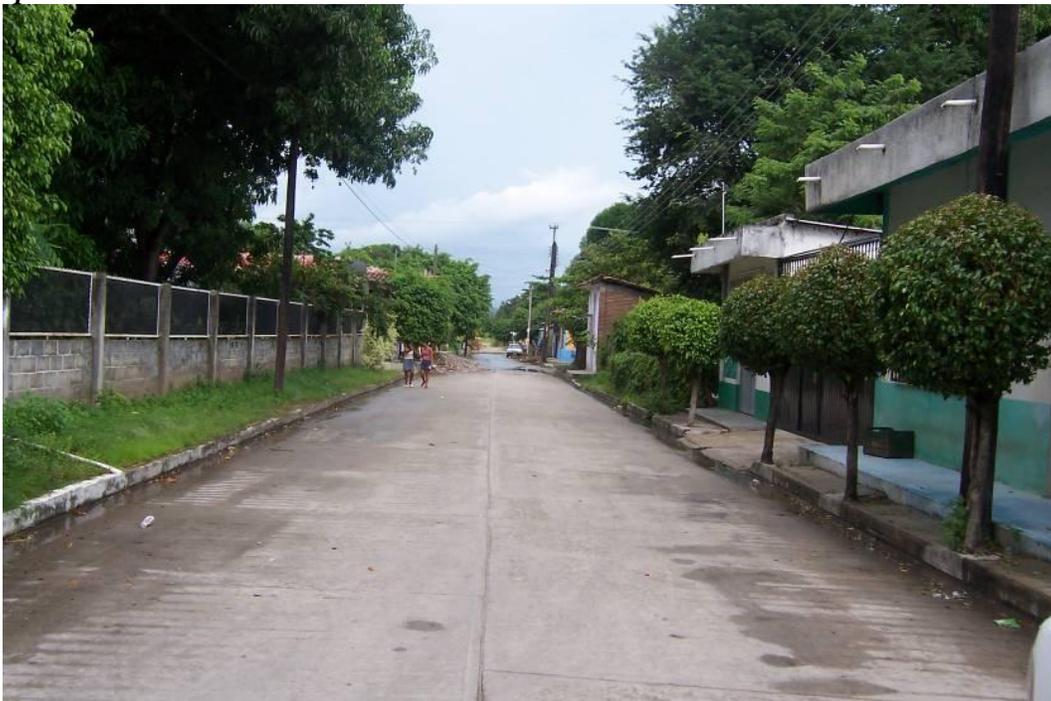
Fotografía 2.47.- Con clave MP-082 (foto tomada viendo al Este). Este punto se encuentra en la calle 9ª Oriente número 201, frente la Quesería Órnelas y marca el límite entre el peligro medio y bajo. El agua del desbordamiento del río llegó a 100 m. al oriente de este punto y en este lugar no hubo daños por los desbordamientos de los ríos.

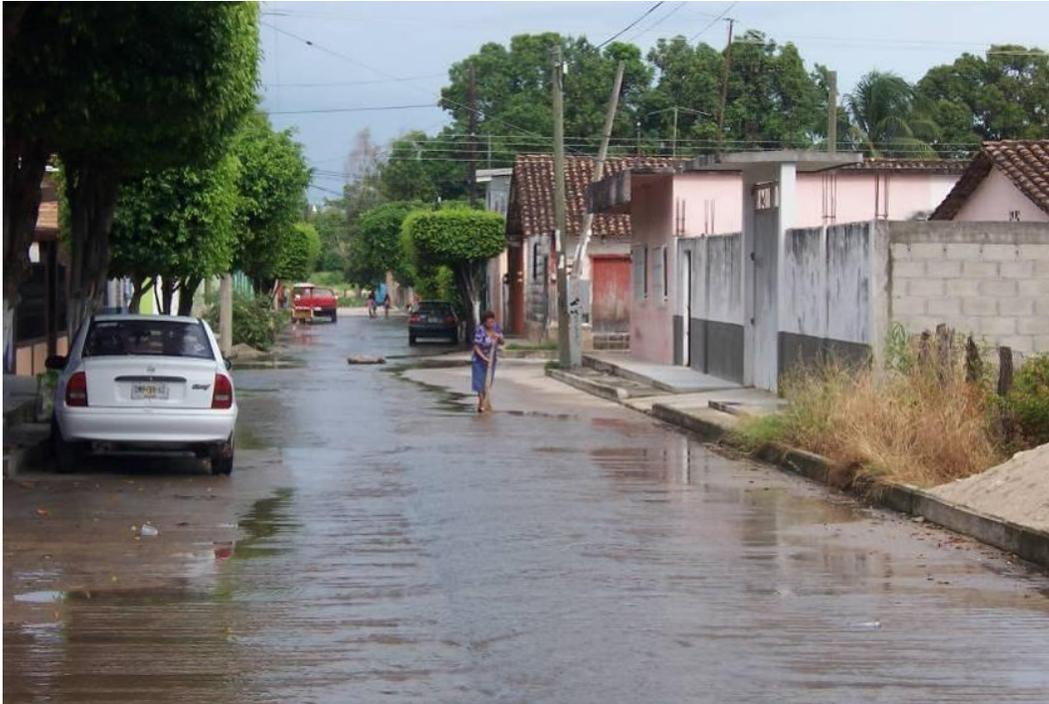
Fotografía 2.48.- Con clave MP-083 (foto tomada viendo al Este). Este punto marca el limite entre el peligro medio y bajo, el agua del desbordamiento del río llego 120 m. al oriente de este punto y en este lugar no hay daños por las inundaciones.
